## 農田水利署生態檢核自評表

| | 第一級生態檢核-總表 | | | 主辦管理處 |
|---|---|---|---|---|
| 工程基本資料 | 工程/計畫名稱 | 茅埔排水改善工程 | 主辦機關 | 宜蘭管理處 |
| | 工程概要 | 護岸改善 608m(含並行水路改善 1,095m)、倒伏堰 1 座 | | |

| 生態檢核基本資料表 | | | | | | 主辦管理處<br>設計單位<br>生態團隊<br>監造、營造單位 | |
|---|---|---|---|---|---|---|---|
| 工程名稱 | 茅埔排水改善工程 | | | | | | |

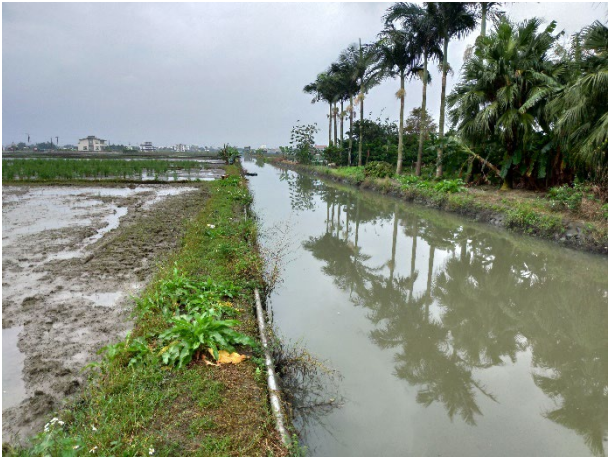
| <p>說明：樁號 0K+000</p> | <p>說明： 樁號 0K+500</p> |

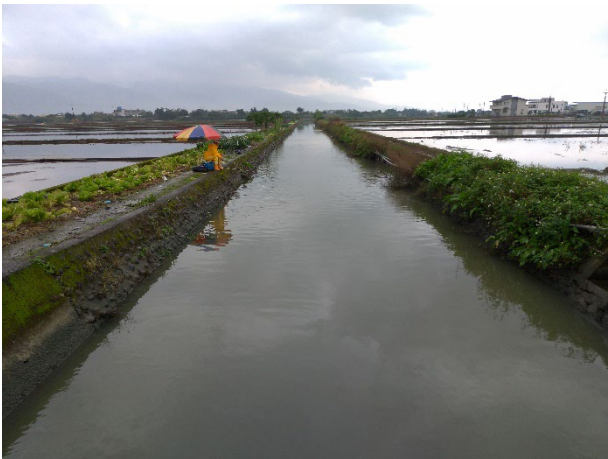
| <p>說明：樁號 0K+608(下游)</p> | <p>說明：樁號 0K+608(上游)</p> |

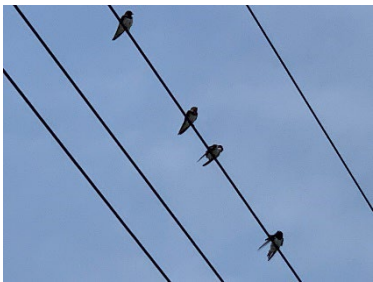
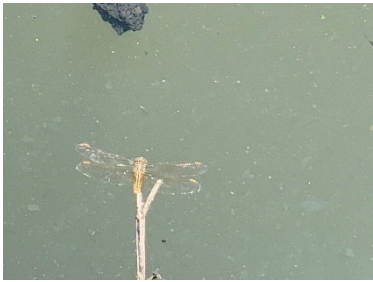
| | | 陸域生態 | | <p>本案位於宜蘭縣礁溪鄉，屬蘭陽沿海保護區(一般保護區)及宜蘭竹安重要野鳥棲地範圍內，保育對象包含黑面琵鷺等鷺科、雁鴨科、鶴科、鷗科及鵲科等遷移性水鳥。周邊鳥類發現數量以八哥為大宗，其餘包含有家燕、麻雀、夜鷺、大白鷺等，昆蟲則有薄翅蜻蜓、猩紅蜻蜓、黃蛺蝶等於渠道周邊棲息。</p> | | <br> | |

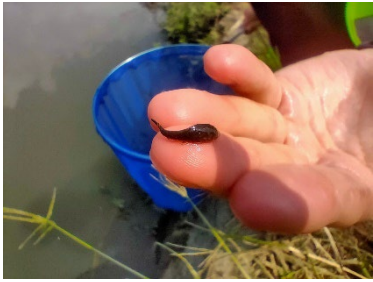
| | | 水域生態 | | <p>渠道內發現有大肚魚、吳郭魚及琵琶鼠等外來種魚類，據居民所述亦有捕獲過線鱧(泰國鱧)。</p> | | | |

| 保育措施建議：<br>1. 現況水路兩側隙地，建議回植本土種灌木或草本植物，以利景觀及營造生物棲地。<br>2. 現況制水門並無魚梯設計，為避免切割動物棲地，建議新設制水門納入魚梯設計。<br>3. 渠道斷面大，請考量設置生物逃生通道。<br>4. 既有渠道拆除之塊石，請考慮進行二次利用。<br>5. 據居民反應，現況渠底大量污泥、鋼條及垃圾，水量低時甚至引發惡臭。建議施工時一併清除污泥、鋼條及垃圾等，僅保留塊石，一來可維持通洪斷面，降低淹水機率，再者泥質渠底不利於水生動物生存，保留塊石後形成孔隙，可提供水生動物及植物良好之棲地環境。 | | <u>宜蘭管理處</u> 主辦機關回覆：<br>1. 渠道側隙地將鋪類地毯草美化，且規劃兩側每 3 公尺種植 3 株石斑木，以營造生物棲地。<br>2. 已於新設制水門左側設計魚梯，並考量渠道內魚類泳速，渠道內流速約 0.681m/s，以利魚類溯游。<br>3. 已規劃生態廊道設置@200m 一處，另，護岸表面將採造型模板以貼近自然並增加表面粗糙度。<br>4. 已規劃於擋土牆基腳進行護岸拆除之混砌塊石拋填，進行二次利用。另，為營造水域生物棲地，已規劃於渠牆內@5m 埋入 PVC 生態管，以提供水生動物產卵、棲息、避敵及避難之場域。<br>5. <b>施工時一併清除渠底污泥及垃圾。</b> | | |
