農田水利署工程生態檢核自評表

第一級生態檢核-總表				主辦管理處	
				設計單位	
工程基本資料	工程/計畫名稱	壯東古亭中排(第2期)改善工程		主辦機關	農田水利署
				設計單位	農田水利署宜蘭管理處
	工程預計期程	民國 112 年 9 月~民國 113 年 8 月		監造單位/廠商	農田水利署宜蘭管理處
	基地位置	地點： <u>宜蘭縣壯圍鄉</u> TWD97 坐標 X： <u>330239</u> Y： <u>2740992</u>		工程預算/經費 (千元)	49,000,000
	工程目的	農田排水改善。			
	工程類型	<input type="checkbox"/> 灌溉圳路 <input checked="" type="checkbox"/> 農田排水 <input type="checkbox"/> 水利設施 <input type="checkbox"/> 其他_____			
	工程概要	矩形溝長度 1,200 公尺，寬及高各 1.5 公尺。			
	預期效益	受益面積 <u>395</u> 公頃，保護人口 <u>500</u> 人，改善排水體積每年 <u>252</u> 立方公尺			
階段	項目	評估內容	檢核事項		附表
核定階段	專業參與	生態背景人員	是否有生態背景人員參與，協助蒐集調查生態資料、評估生態衝擊、擬定生態保育原則？ ■是 <input type="checkbox"/> 否		P-1
	生態資料蒐集調查	地理位置	區位：■生態敏感區 <input type="checkbox"/> 一般區 (生態敏感區包含自然保留區、野生動物保護區、野生動物重要棲息環境、國家公園、國家自然公園、國有林自然保護區、國家重要濕地、海岸保護區...等。)		P-2
	關注物種及重要棲地	1. 是否有關注物種，如保育類動物、特稀有植物、指標物種、老樹或民俗動植物等？ ■是：盤點工區周邊易受農排水利工程影響的物種，包括一級保育類的黑面琵鷺 1 種；二級保育類的水雉、彩鶺、琵嘴鶺、黑頭白鶺、白琵鷺、唐白鷺共 6 種；三級保育類的紅腹濱鶺、大濱鶺、黑尾鶺、大杓鶺、黠鶺共 5 種；國內紅皮書易危(VU)之鐵嘴鶺、

工程生態檢核基本資料表				主辦管理處 設計單位 生態團隊 監造、營造單位		
工程名稱	壯東古亭中排(第2期)改善工程					
治理機關	農田水利署宜蘭管理處	工程類型	<input type="checkbox"/> 圳路 <input checked="" type="checkbox"/> 排水 <input type="checkbox"/> 水利設施 <input type="checkbox"/> 滯洪池 <input type="checkbox"/> 其他	工程地點	宜蘭縣壯圍鄉	
勘查

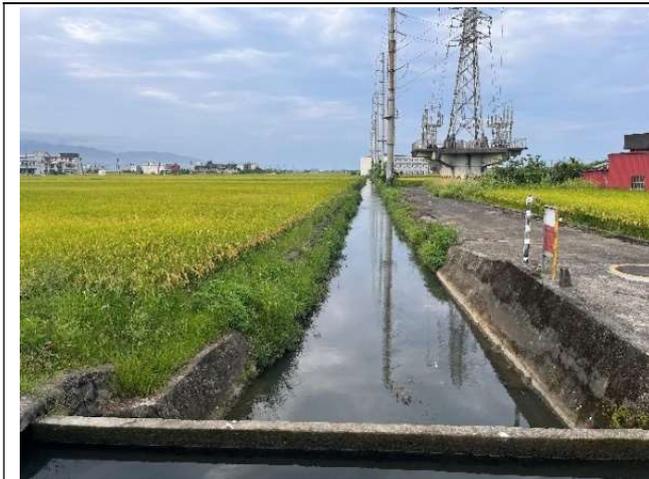
說明：第 2 期工程現有圳路情況(尚未施工)
112/06/19

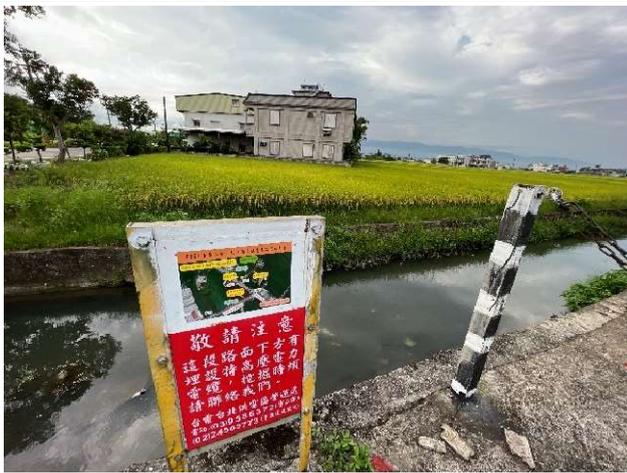
說明：工區部分路面下方有埋設高壓電纜。
112/06/19

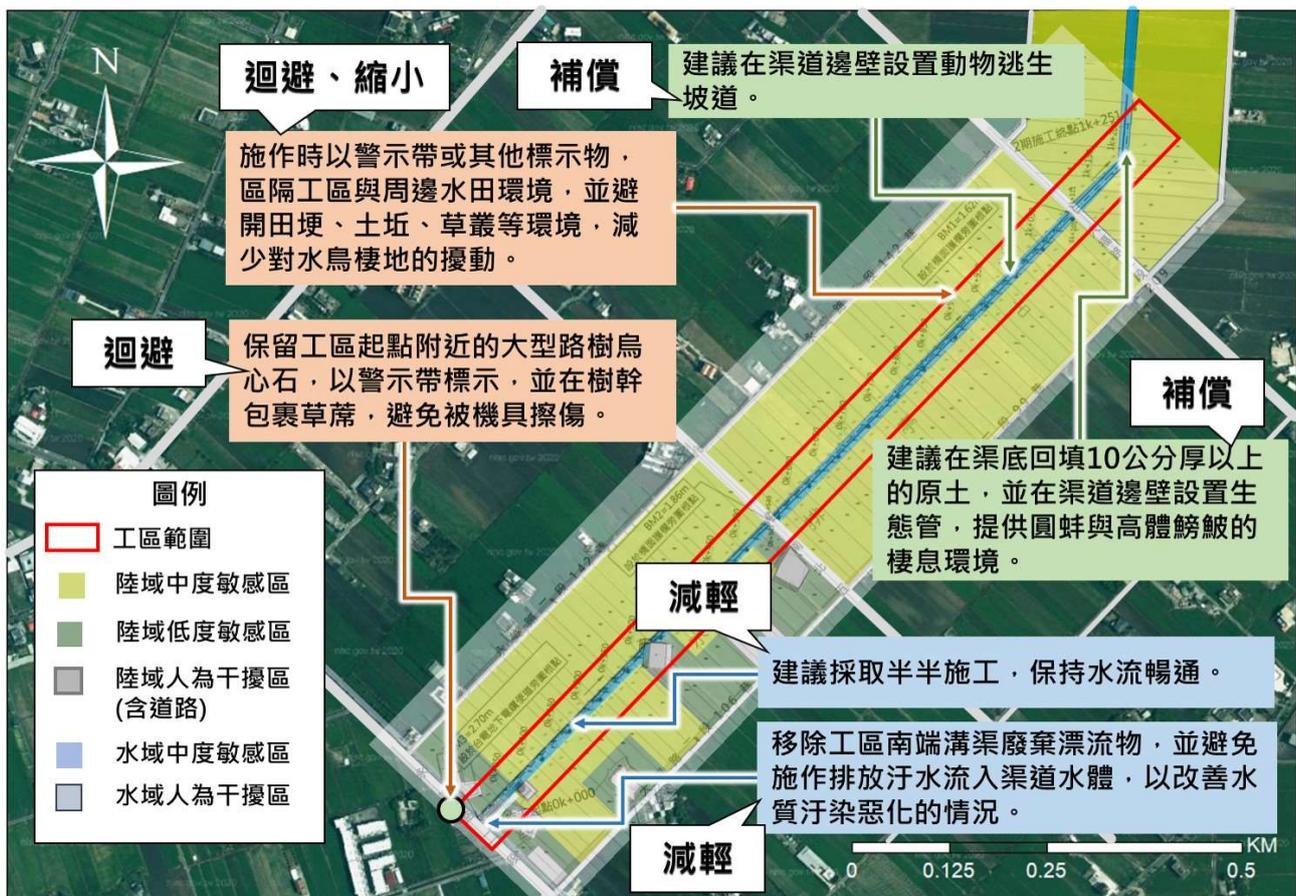
D-5 生態保育對策措施研擬

本工區具有保育類及紅皮書名錄水鳥的棲息紀錄，目前已知施作時間無法完全迴避冬候鳥過境與留鳥繁殖季節，因此建議針對施作空間進行迴避與縮小，建議施作時以警示帶、工程錐或其他方式，區隔工區與周邊水田環境，並在機具行進時避開田間田埂、烏心石(永美路二段)、土坵、草叢的環境，減少機具通行與材料運輸時對棲地的擾動。

渠道水域有發現數種原生魚類，建議施工時採取「半半施工」，保持渠道內水流通通。

本工區記錄之高體鰮鮒依賴與圓蚌共生，建議應保留泥質渠底，或透過回填土壤提供圓蚌及高體鰮鮒的棲息環境。另因施作過程需清除淤積處水生植物，將使小型水域動物失去部分庇護所，此部分可透過渠道邊壁設置生態管，提供小型水域動物躲藏的替代場所。工區如設置水泥 U 型溝，有發生雛鳥掉落溝渠受困之可能，因此建議在渠道邊壁設置生物友善爬坡(動物逃生爬坡)，提供掉落雛鳥逃生機會，同時也可使其他非關注物種-例如澤蛙、中華鰻等兩棲爬蟲類動物受益。

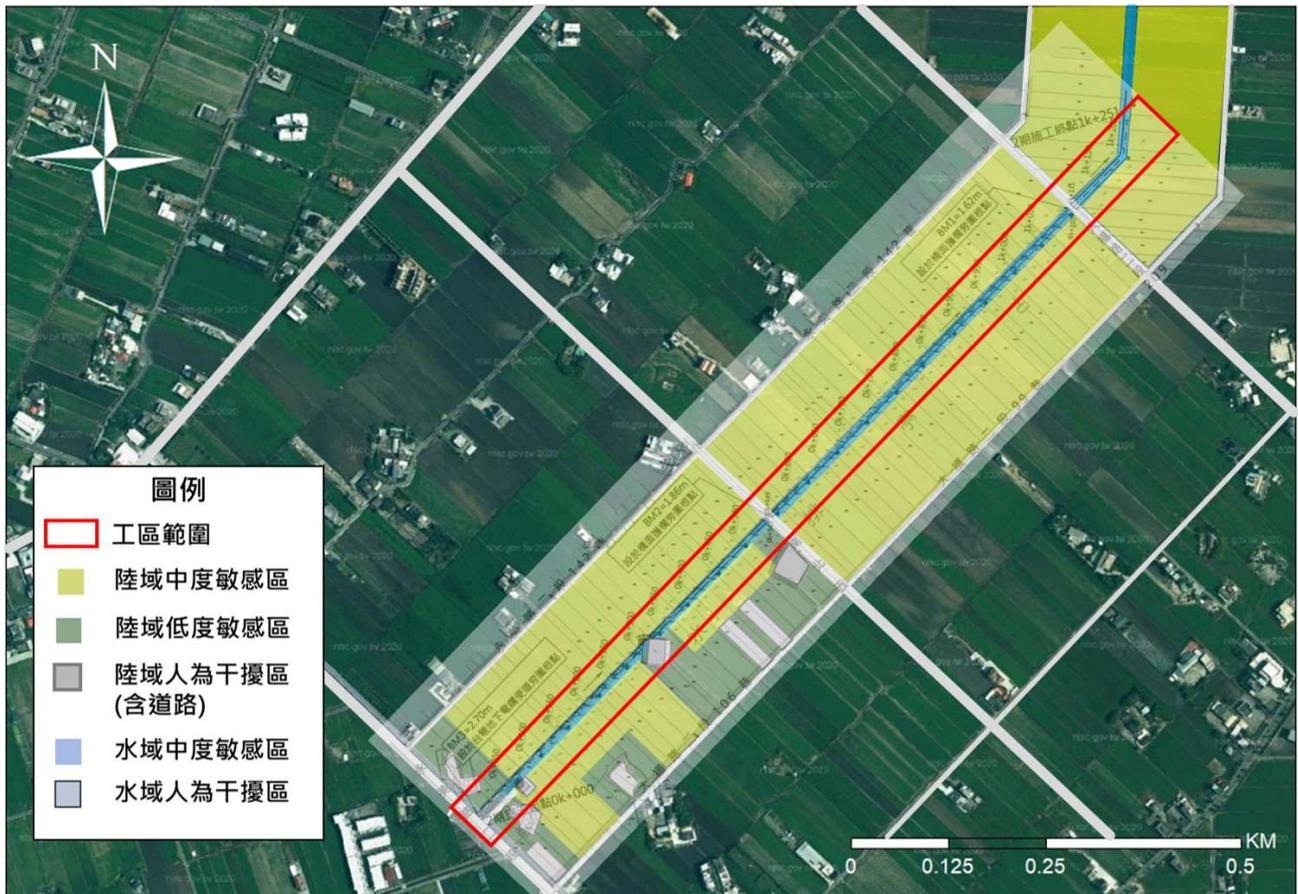
D-7 生態關注區域繪製

工區陸域周圍多為水田生態系、農田生態系、溼地生態系等。參考國土綠網、線上資料庫及相關文獻，搜索工區範圍1公里內的結果顯示本工區4處工區週邊，共計242種動物、15種植物。本團隊所列關注物種名錄，包括1種一級保育類—黑面琵鷺，4種二級保育類—唐白鷺、水雉、彩鶺、白琵鷺，3種三級保育類—大濱鶺、董雞、鉛色水蛇。另有國土生態綠網保育軸帶之保育目標—高蹺鴿。
