## 農田水利署工程生態檢核自評表

| | 工程/計畫名稱 | 林和源排水等強化工程 | 主辦機關 | 宜蘭縣政府(代辦) | | |

## 規劃設計階段

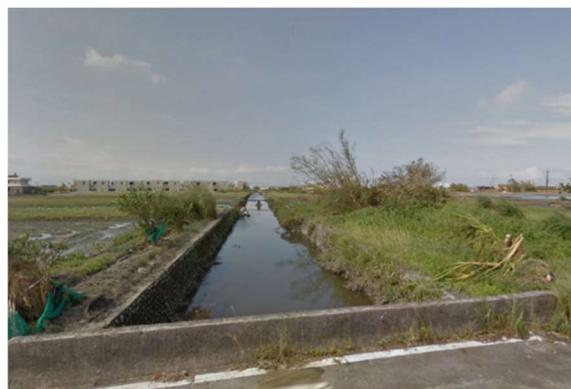
(林和源)工區：林和源排水

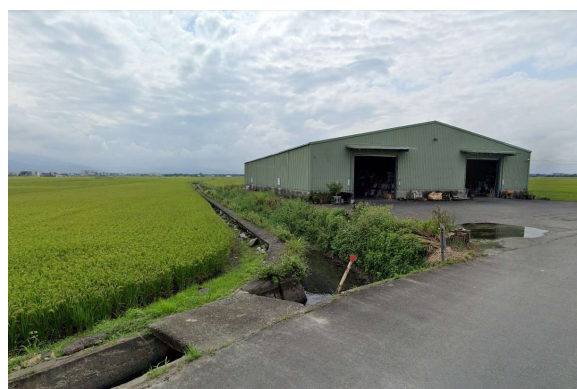
(隆恩)工區：隆恩排水
