農田水利署宜蘭管理處

冬山河北側溝北富3-6中排等改善工程

## 生態檢核成果

(設計階段)

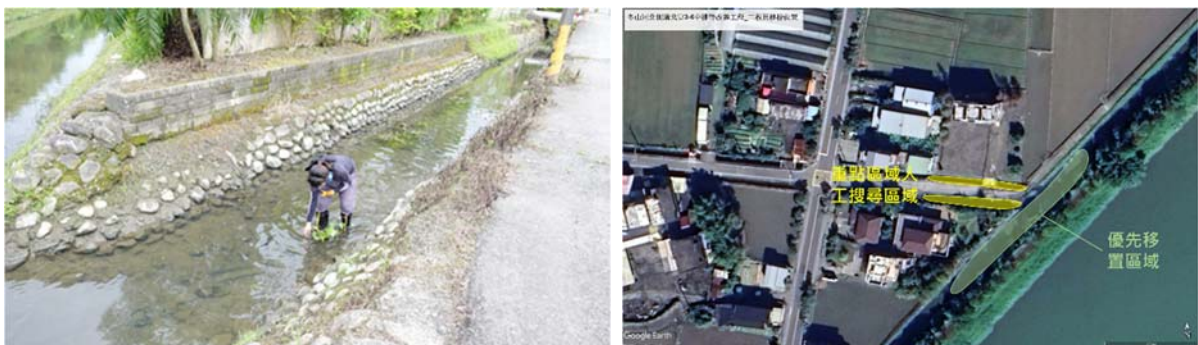
圖 2 二枚貝移棲區域

1. 二枚貝棲息於渠底土砂表層中，0K+960~出水工 A 與 B 處以人工利用蛤蠣耙子將底土搜尋一次，一共執行 2 次/日，將二枚貝移置冬山河北側溝排水中。

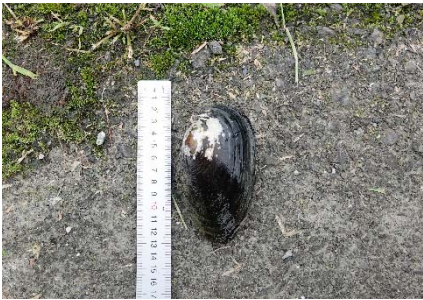
| <p>關注物種：二枚貝</p> <p>重要性：與高體鯉鰻、台灣石鮒為互利共生</p> <p>棲地類型：棲息在泥沙底質的湖泊或河流中。棲息範圍主要為工程範圍 0K+520-0K+660 之區域以及 0K+960 至冬山河北側溝。</p> | | | | |

| <p>關注物種：高體鯉鰻</p> <p>重要性：國家接近受脅(NNT)</p> <p>棲地類型及行為習性：低海拔緩流或靜止的湖沼水域棲息的小型魚類，成熟雌魚具有很細長的產卵管，會將卵產於二枚貝內部，因而受到充分的保護，完成孵化的程序。</p> <p>棲息範圍主要為工程範圍 0K+520-0K+660 之區域。</p> | | <input type="checkbox"/> 迴避<br><input type="checkbox"/> 縮小<br><input type="checkbox"/> 減輕<br><input checked="" type="checkbox"/> 補償 | <input type="checkbox"/> 取消位於棲地的工程<br><input type="checkbox"/> 取消治理需求低的工程<br><input type="checkbox"/> 工程限縮施作範圍，減少干擾<br><input type="checkbox"/> 工程限縮施作範圍，保留大樹或大石<br><input checked="" type="checkbox"/> 施工便道利用既有道路或河床，減少開挖範圍<br><input type="checkbox"/> 工程考量設置動物逃生通道<br><input type="checkbox"/> 工程採用友善工法<br><input type="checkbox"/> 植生工程採用適生原生種<br><input type="checkbox"/> 大樹移植、保護<br><input checked="" type="checkbox"/> 施工設置導、繞流，維持水質<br><input type="checkbox"/> 加強排水，減少逕流及沖刷<br><input checked="" type="checkbox"/> 調整施工時間或範圍以減輕工程影響<br><input type="checkbox"/> 施工期間進行環境監測計畫<br><input checked="" type="checkbox"/> 工程完工後恢復原地地形地貌<br><input checked="" type="checkbox"/> 施工人員實施教育訓練<br><input type="checkbox"/> 工程裸露面進行植被復原<br><input type="checkbox"/> 工程完工後營造生物棲地<br><input checked="" type="checkbox"/> 其它 <u>開工前關注物種移棲作業</u> | |

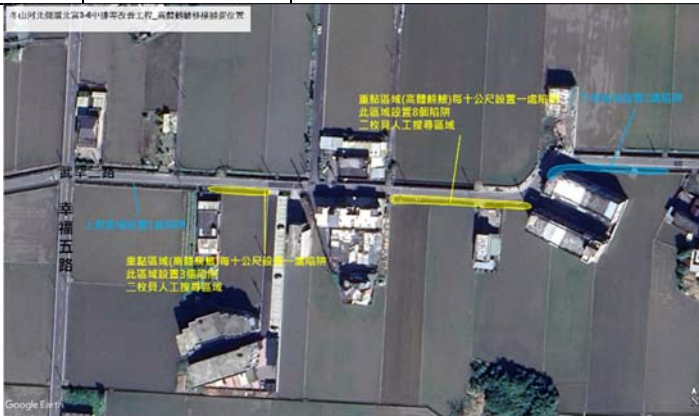
| <p>圖 1 1K+450~1K+590 高體鰮鰻與二枚貝移置作業原則</p> | | | <p>綜整現勘與民眾參與意見，移棲作業原則如下：</p> <p>1.移棲捕捉建議使用雨傘網與小方籠各 13 個，重點區域每十公尺設置一處陷阱(圖 1)，一個陷阱使用雨傘網及小方籠各 1 個，重點區域之上下游各放置一組陷阱(圖 1)，建議至少捕捉 4 次，每次捕捉需間隔 3 日以上為原則，連續多天捕捉容易驚擾魚群。</p> <p>2.陷阱佈放方式：陷阱設置為浮水性(勿沉在水圳底部)，放入藻食性餌料，須放置隔夜 18 至</p> |

| | <p>20 小時後取出，最終將捕捉到的高體鰮鰻移至冬山河北側溝排水中。</p> <p>3.人工利用蛤蠣耙子將底土搜尋一次，一共執行 2 次/日。</p> <p>4.將捕捉到的高體鰮鰻與搜尋到的二枚貝移置冬山河北側溝排水中(圖 2)。</p> |

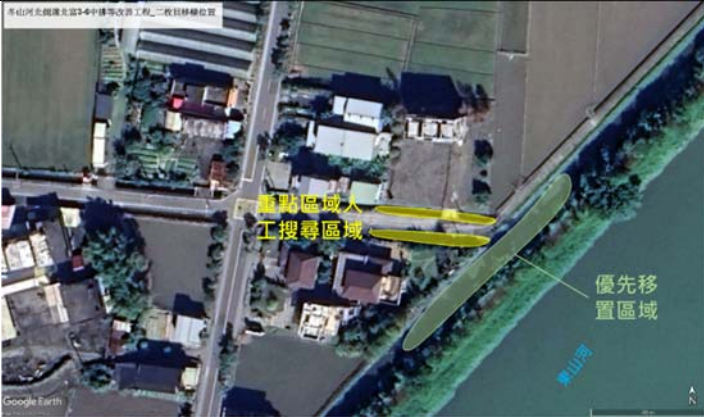
| <p>圖 2 1K+890~出水工移置作業原則與移棲區域</p> | <p>1.二枚貝棲息於渠底土砂表層中，1K+890~出水工 A 與 B 處以人工利用蛤蠣耙子將底土搜尋一次，一共執行 2 次/日，將二枚貝移置冬山河北側溝排水中。</p> |

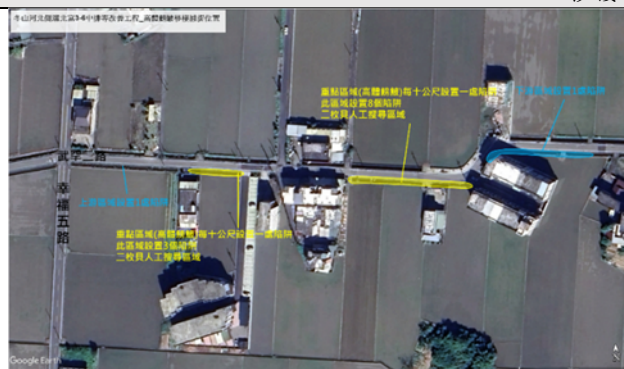
圖 1 1K+450~1K+590 高體鯉魚與二枚貝移置作業原則

1K+450~1K+590 移棲作業原則如下：

- 1.移棲捕捉建議使用雨傘網與小方籠各 13 個，重點區域每十公尺設置一處陷阱(圖 1)，一個陷阱使用雨傘網及小方籠各 1 個，重點區域之上下游各放置一組陷阱(圖 1)，建議至少捕捉 4 次，每次捕捉需間隔 3 日以上為原則，連續多天捕捉容易驚擾魚群。
- 2.陷阱佈放方式：陷阱設置為浮水性(勿沉在水圳底部)，放入藻食性餌料，須放置隔夜 18 至 20 小時後取出，最終將捕捉到的高體鯉魚移至冬山河北側溝(圖 2 綠色區)。
- 3.人工利用蛤蜊耙子將底土搜尋一次，一共執行 2 次/日。
- 4.將捕捉到的高體鯉魚與搜尋到的二枚貝移置冬山河北側溝排水(圖 2)。

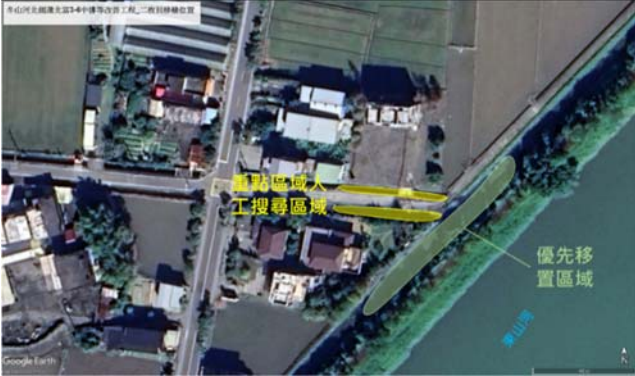
| <p>冬山河北側溝之優先移置區域(綠色區)</p> <p>圖 2 1K+890~出水工二枚貝移置作業區(黃色區)</p> | <p>1K+890~出水工移棲作業原則如下：</p> <p>二枚貝棲息於渠底土砂表層中，1K+890~出水工 A 與 B 處(黃色區)以人工利用蛤蠣耙子將底土搜尋一次，一共執行 2 次/日，將二枚貝移置冬山河北側溝排水中。</p> |
