農田水利署宜蘭管理處

安農三中排水路強化工程

生態檢核成果

(設計階段)

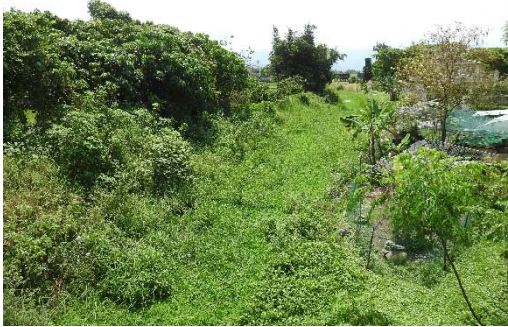
| <p>說明：0K+492 工程終點長春橋向上游</p> | <p>說明：0K+492 工程終點長春橋下方</p> |

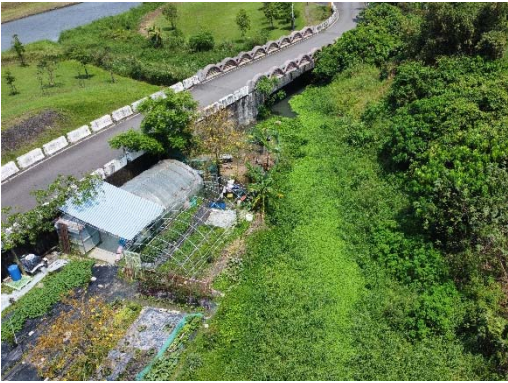
| <p>說明：0K+440 向下游 河道中布滿植生</p> | <p>說明：0K+300 右岸為湛水田</p> |

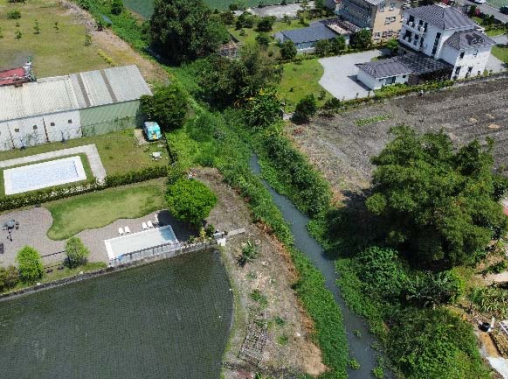
| <p>說明：0K+200 處水深較深，現場記錄到斑龜</p> | <p>說明：0K+60 處右岸為道路左岸為獨棟建築</p> |

☒生態影響減輕對策：現場觀察到斑龜，建議設置動物坡道；植生復育須種植原生且適生的種類。

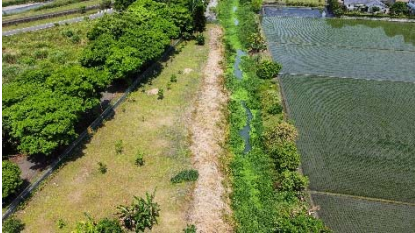
| <p>1.兩岸皆為自然基質，推測會有動物上岸利用(龜鰲類、兩棲爬蟲類)，建議工程考量設置動物坡道。</p> <p>2.完工後建議種植原生且適生喬木。</p> | <input type="checkbox"/> 迴避<br><input checked="" type="checkbox"/> 縮小<br><input checked="" type="checkbox"/> 減輕<br><input checked="" type="checkbox"/> 補償 | <input type="checkbox"/> 取消位於棲地的工程<br><input type="checkbox"/> 取消治理需求低的工程<br><input type="checkbox"/> 工程限縮施作範圍，減少干擾<br><input type="checkbox"/> 工程限縮施作範圍，保留大樹或大石<br><input type="checkbox"/> 施工便道利用既有道路或河床，減少開挖範圍<br><input checked="" type="checkbox"/> 工程考量設置動物逃生通道<br><input type="checkbox"/> 工程採用友善工法<br><input checked="" type="checkbox"/> 植生工程採用適生原生種<br><input type="checkbox"/> 大樹移植、保護<br><input checked="" type="checkbox"/> 施工設置導、繞流，維持水質<br><input type="checkbox"/> 加強排水，減少逕流及沖刷<br><input checked="" type="checkbox"/> 調整施工時間或範圍以減輕工程影響<br><input type="checkbox"/> 施工期間進行環境監測計畫<br><input checked="" type="checkbox"/> 工程完工後恢復原地形地貌<br><input type="checkbox"/> 施工人員實施教育訓練<br><input checked="" type="checkbox"/> 工程裸露面進行植被復原<br><input type="checkbox"/> 工程完工後營造生物棲地<br><input type="checkbox"/> 其它 | |

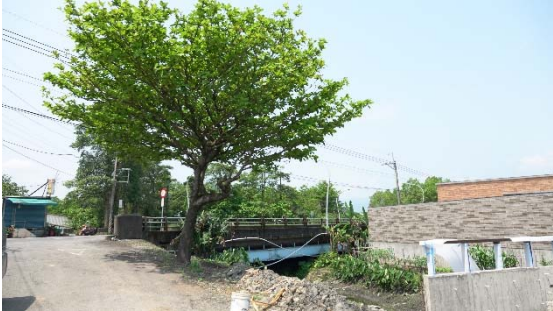
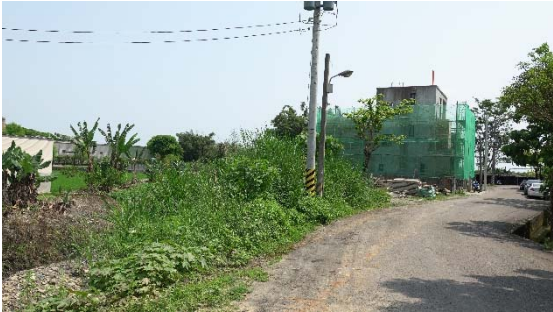
| <p>2.保全對象為 0K+020 右岸欖仁與 0K+060 右岸欖仁，共兩株。</p> | | 經確認本計畫施工內容不影響此兩株喬木。 | | |

| <p>0K+020 右岸欖仁</p> <p>0K+060 右岸欖仁</p> | |

| 迴避 | [保全對象]<br>攬仁 2 株 | 樹木可淨化空氣、進行微氣候調節、提供遮陰與動物的棲息環境等。 | 1.保留 0K+020 與 0K+060 右岸兩株攬仁，建議現況保存。 |

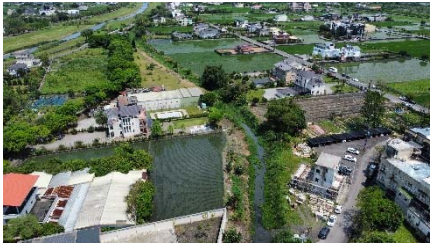
| | 陸域生態 | 工程範圍的優勢植被為大萍、銅錢草、光葉水菊、水丁香、象草等。周遭棲地環境包含湧泉、進自然的人工化支流及小水道、湛水田、雜糧田與菜園、建物與綠地鑲嵌的開放空間、獨棟建築等。 | |

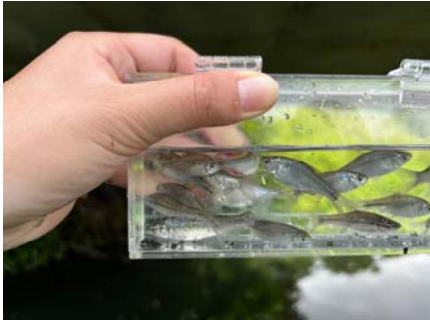
| | 水域生態 | 於工程段放置陷阱，記錄到外來種魚類橘尾窄口鮠、雜交吳郭魚等，原生種魚類半紋小鮠、羅漢魚、臺灣石鮒等，蝦蟹類記錄到多齒新米蝦。 | |

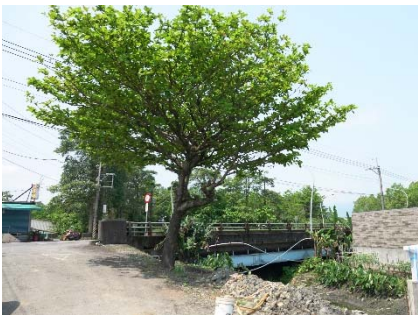
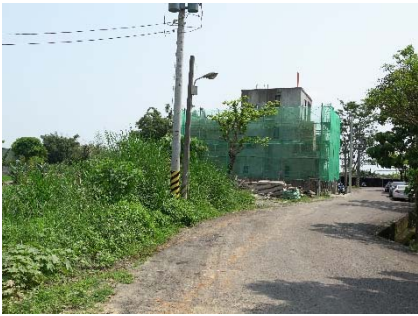
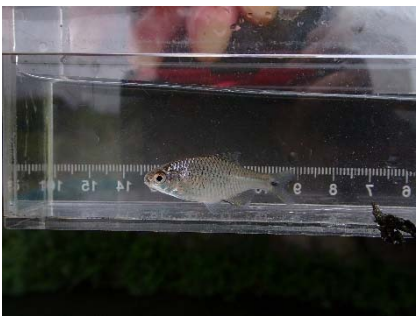
| <p style="text-align: center;">0K+020</p> <p style="text-align: center;">0K+060</p> <p>保全對象：欖仁 2 株</p> <p>關注物種：臺灣石鮒</p> <p>棲地類型及行為習性：為低海拔緩流、具水草底質的水域或溝渠間棲息的小型魚類。成熟雌魚具有很細長的產卵管，會將卵產於二枚貝內部，因而受到充分的保護，完成孵化的程序。</p> | | <input checked="" type="checkbox"/> 迴避<br><input type="checkbox"/> 縮小<br><input checked="" type="checkbox"/> 減輕<br><input checked="" type="checkbox"/> 補償 | <input type="checkbox"/> 取消位於棲地的工程<br><input type="checkbox"/> 取消治理需求低的工程<br><input type="checkbox"/> 工程限縮施作範圍，減少干擾<br><input checked="" type="checkbox"/> 工程限縮施作範圍，保留大樹或大石<br><input checked="" type="checkbox"/> 施工便道利用既有道路或河床，減少開挖範圍<br><input type="checkbox"/> 工程考量設置動物逃生通道<br><input type="checkbox"/> 工程採用友善工法<br><input checked="" type="checkbox"/> 植生工程採用適生原生種<br><input type="checkbox"/> 大樹移植、保護<br><input checked="" type="checkbox"/> 施工設置導、繞流，維持水質<br><input type="checkbox"/> 加強排水，減少逕流及沖刷<br><input checked="" type="checkbox"/> 調整施工時間或範圍以減輕工程影響<br><input type="checkbox"/> 施工期間進行環境監測計畫<br><input checked="" type="checkbox"/> 工程完工後恢復原地地形地貌<br><input type="checkbox"/> 施工人員實施教育訓練<br><input type="checkbox"/> 工程裸露面進行植被復原<br><input type="checkbox"/> 工程完工後營造生物棲地<br><input checked="" type="checkbox"/> 其它 <u>部分護岸緩坡化，增加龜鰲類上岸機會</u> |

| 減輕 | [關注物種]<br>臺灣石鮒、二枚貝 | 工區範圍內的土溝水圳為臺灣石鮒與二枚貝的棲地環境，可成為大水來時關注物種的庇護所。 | 1.保留原本渠底底質，不以混凝土封底設計。 |

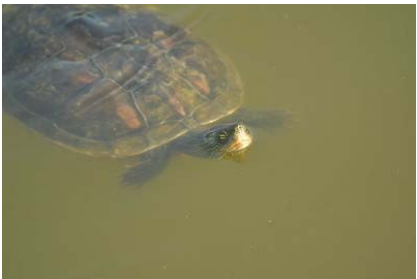
| <p>關注物種：斑龜</p> <p>棲地類型及行為習性：棲息於平原及低海拔地區的淡水湖泊、水塘、池沼、溝渠。3~5 月為母龜上岸產卵的季節。</p> | | |

| 減輕 | [關注物種]<br>斑龜 | 人工渠道可能造成棲地間的阻隔；工程擾動。 | 1.採用 1:1 左右護坡(依斷面比例不同)，並配合砌石粗糙面之設計。 |
