農田水利署宜蘭管理處

協和9-4小排等改善工程

生態檢核成果

(設計階段)

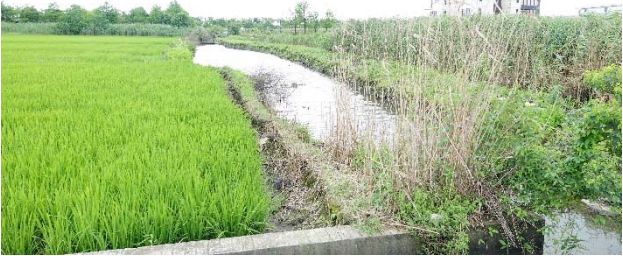
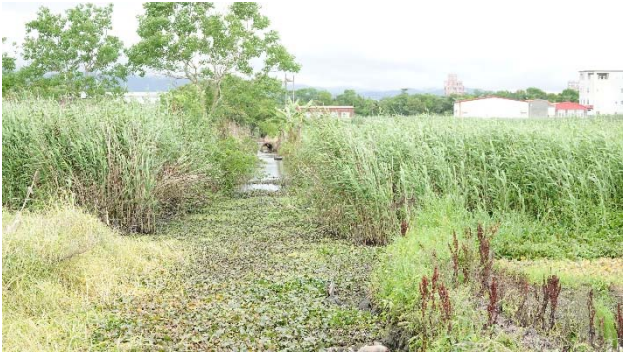
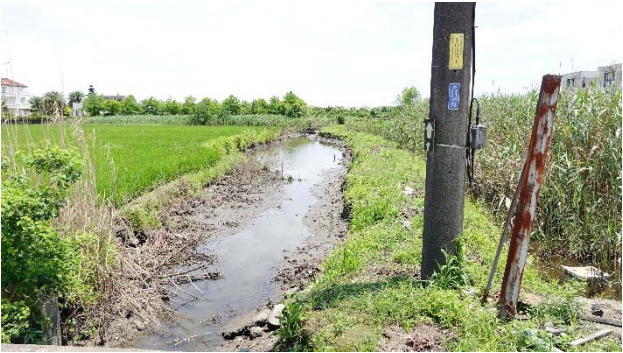
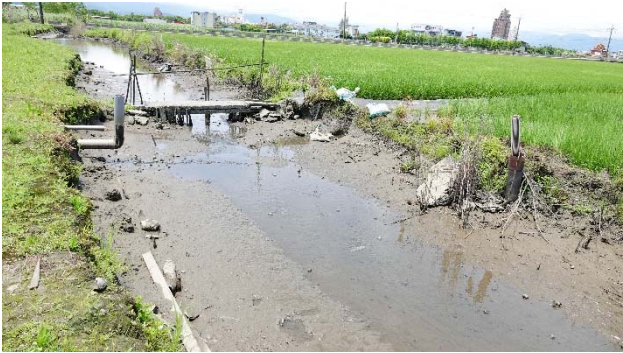
※工程預定位置環境照片：

| 工程生態檢核基本資料表 | | | | | 主辦管理處<br>設計單位<br>生態團隊<br>監造、營造單位 | |
|---|---|---|---|---|---|---|
| 4.現況棲地評估：(簡單環境說明)<br>水生植物大面積覆蓋在水面上，純自然土提損壞的水圳，紀錄到 152 隻高體鰐鰂及許多圓蚌屍體。 | | | | | | |

| <p>水位較高時<br/>座標：(24.6784, 121.81944)</p> | <p>座標：(24.67787, 121.81868)</p> |
| <p>水位較低時<br/>座標：(24.6784, 121.81944)</p> | <p>水位較低時<br/>座標：(24.67931, 121.82071)</p> |

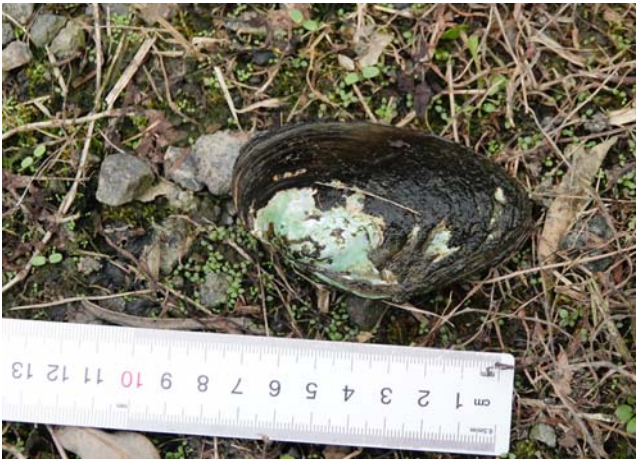
| <p>關注物種：二枚貝</p> <p>重要性：與高體鰍鰕為互利共生</p> <p>棲地類型：棲息在泥沙底質的湖泊或河流中。棲息範圍主要為工程範圍內「導線點 HG129」下游處。</p> | | | |

1. 二枚貝棲息於渠底土砂表層中，0K+000 至 0K+180 區域以人工利用蛤蠣耙子將全區底土搜尋一次，一共執行 2 次/日，將搜尋到的二枚貝移至下游平行水路排水(優先移置區域)。

| 原則 | 生態議題及保全對象 | 生態影響預測 | 保育對策 |
|---|---|---|---|
| 補償 | [關注物種]<br>高體鰮鰻、二枚貝 | 工區範圍內的土溝水圳為高體鰮鰻與二枚貝的棲地環境，工程施作的過程以及工程造成棲地的改變，會導致物種銳減或滅絕。 | 1.開工前進行高體鰮鰻與二枚貝移棲至下游平行水路排水。 |

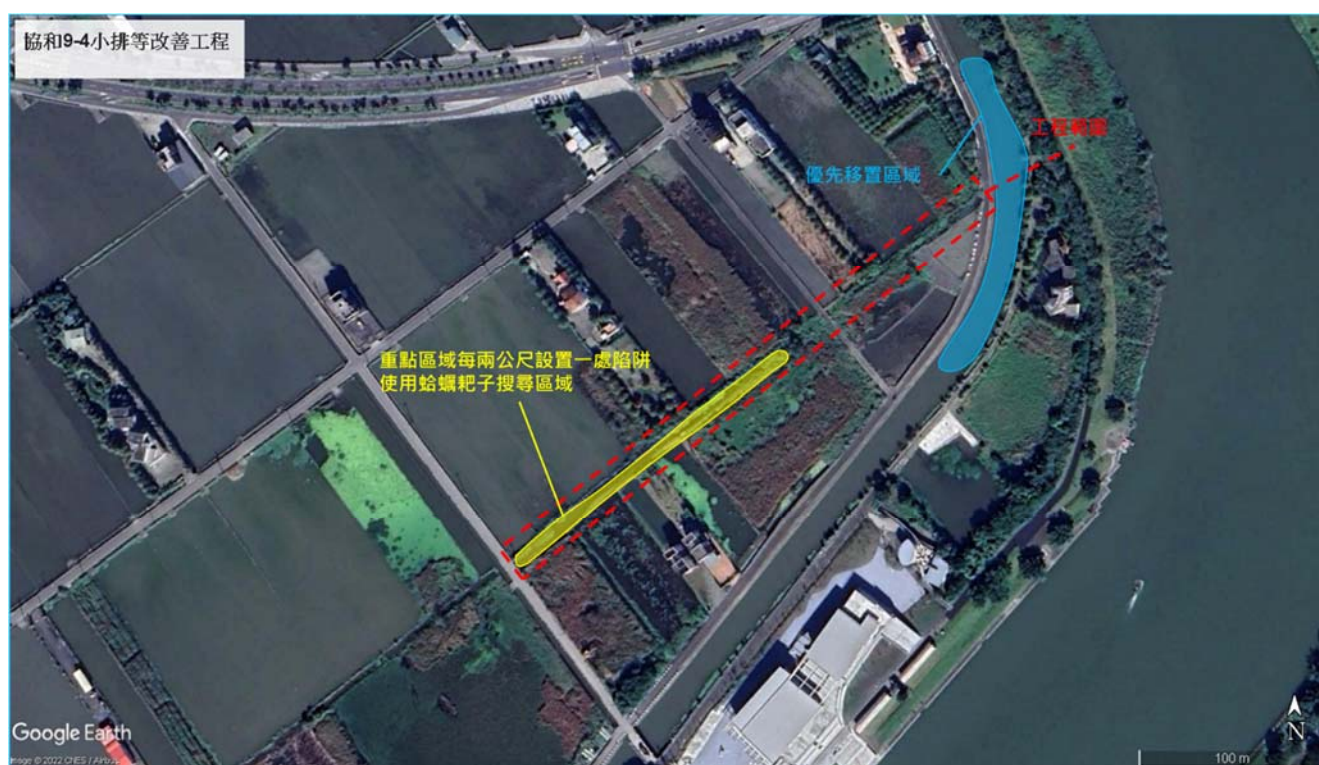
圖 1 陷阱設置區域

2. 移棲捕捉建議使用雨傘網與小方籠各 9 個，重點區域每兩公尺設置一處陷阱(圖 1)，一個陷阱使用雨傘網及小方籠各 1 個，建議至少捕捉 4 次，每次捕捉需間隔 3 日以上為原則，連續多天捕捉容易驚擾魚群。

3. 捕捉到的高體鰮鰻須放在水中，移動到優先移置區域，將其放入。
