農業部農田水利署工程生態檢核自評表-架構

| | 工程/計畫名稱 | 114 年度宜壯等重劃區宜壯新福 B-6-7 小給等緊急農水路改善工程 | | 主辦機關 | 農業部農田水利署宜蘭管理處 |

| 生態檢核分級表 | | | 填寫單位 |
|---|---|---|---|
| 工程或計畫名稱 | 114 年度宜壯等重劃區宜壯新福 B-6-7 小給等緊急農水路改善工程 | 工程編號 | 宜蘭 114J202 |

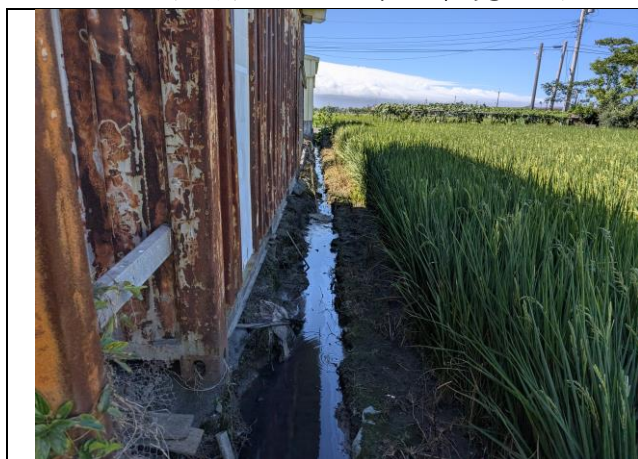
時間：114 年 6 月 11 日  
說明：宜壯新福 B-6-7 小給 1 補給

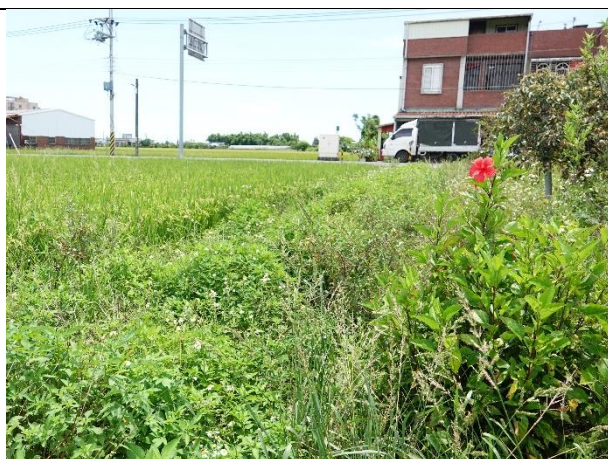
時間：114 年 6 月 23 日  
說明：宜壯新福 B-6-7 小給

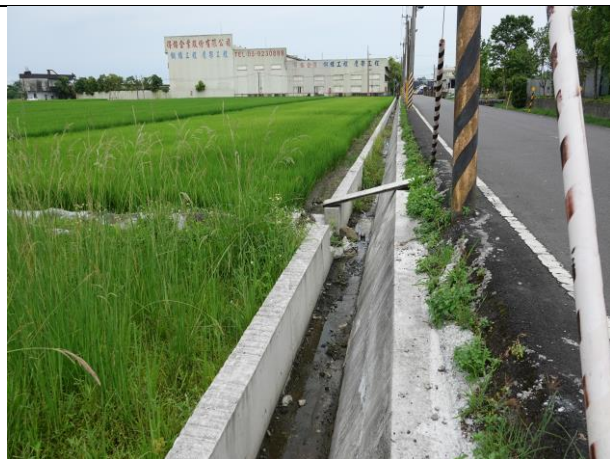
時間：114 年 5 月 21 日  
說明：員山支線四分線

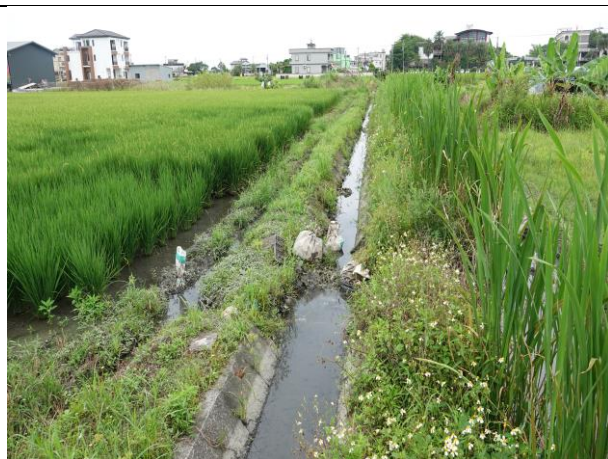
時間：114 年 5 月 21 日  
說明：壯西 3-3 小給

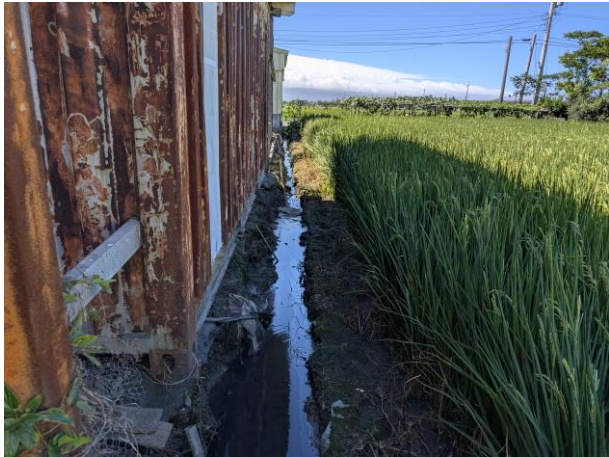
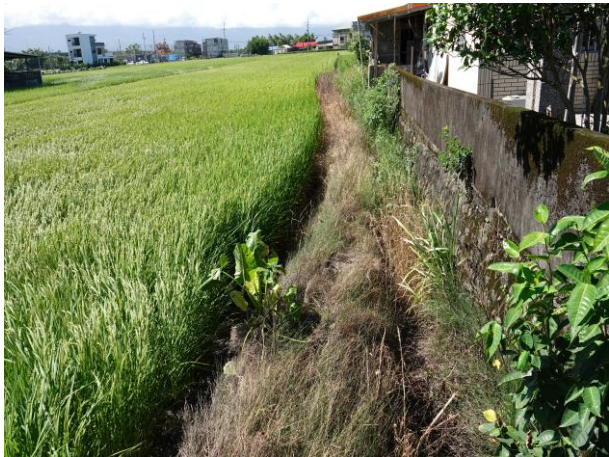
| D-3 現勘調查紀錄表 | | | 填寫單位 |
|---|---|---|---|
| <p>1. 棲地現況描述：<br/>(記錄工程影響範圍內水陸域生態或棲地環境現況)<br/>新福-01、新福-02：</p> <p>此二工區位置鄰近，新福-01 渠道緊鄰住宅區，僅部分區段連接小片稻田。原水路北端為矩形溝，南端為土溝，渠內水質極差；新福-02 渠道圍繞屋舍，外側與水田接壤，周邊雜草蔓生，幾乎掩蓋渠道，多為大花咸豐草等外來草本植物，或水丁香等常見濕生植物。原水路為單面之漿砌石溝。</p> <p>本案雖涵蓋於 IBA 重要鳥類棲地範圍內，但其現地屬高度人為擾動區域，棲地品質不佳。</p> | | <p>新福-01：宜壯新福 B-6-7 小給 1 補給</p> <p>新福-02：宜壯新福 B-6-7 小給</p> | |

| <p>4. 現勘結果與建議：</p> <p>(一) 新福-04 因經費問題未納入規劃設計階段後續生態檢核作業。</p> <p>(二) 迴避 4-6 月之鳥類春夏繁殖季與冬季過境季節，且應保留施作範圍旁之植被，避免擾動工區以外環境。</p> <p>(三) 避免晨昏及夜間施工，降低施工噪音。</p> <p>(四) 工料就地取材，施工期間搭建臨時生物通道；設立車輛減速告示牌、材料自然化，完工前清除廢棄石塊、砂土及環境周圍的垃圾。</p> <p>(五) 因周遭關注物種 (如彩鵲)有掉落溝渠之風險，建議持續追蹤有無發生上述情形，並在不影響通水前提下，評估將木板式生態爬坡等友善設施納入工程設計之可能。</p> | | | |

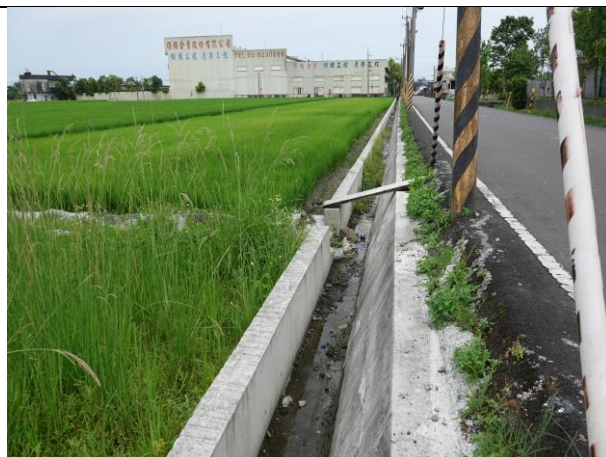
新福-03：員山支線四分線

本案鄰近道路並連接稻田，屬矩形溝。渠內水質尚可，多大苦草生長，且有吳郭魚與琵琶鼠棲息。本案工程為設置抽水機抽取地面水，尚需進一步了解工程施作內容，並邀請專家學者共同現勘，評估工程潛在影響，提供生態保育措施建議。

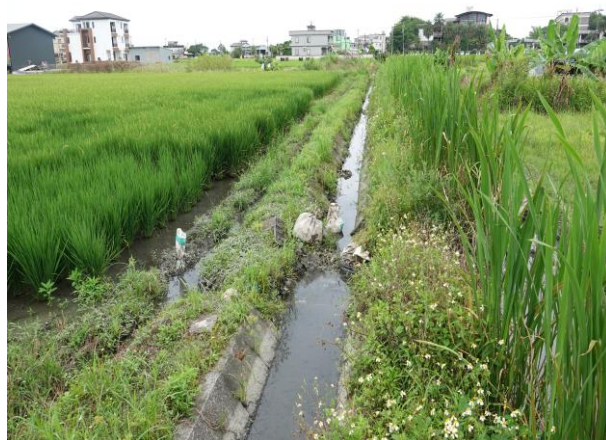
新福-05：壯西 3-3 小給

渠道兩側皆為稻田，原水路為內面工。渠道前後段水質清澈，兩側植被多為黃花過長沙舅、空心蓮子草等田間常見雜草。現勘當下目擊彩鵲母鳥活動，本案應設置生態爬坡。
