農業部農田水利署工程生態檢核自評表-架構

農業部農田水利署工程生態檢核自評表

| | 工程/計畫名稱 | 114 年度大洲等重劃區大洲中溪洲 2-3 小給 1 分給等緊急農水路改善工程 | 主辦機關 | 農業部農田水利署宜蘭管理處 | |

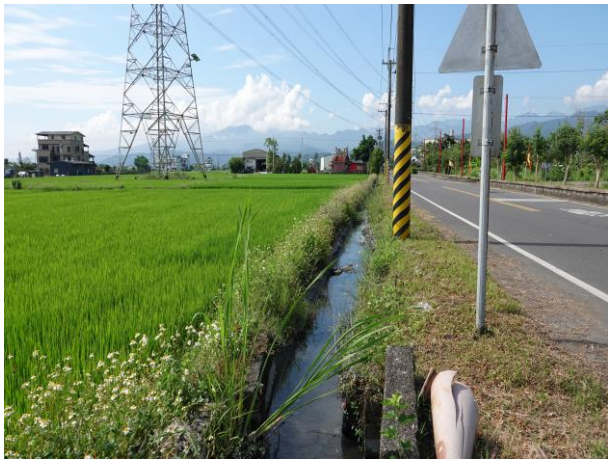
| D-3 現勘調查紀錄表 | | | 填寫單位 |
|---|---|---|---|
| <p>1. 生態現況描述：</p> <p>(記錄工程影響範圍內水陸域生態或棲地環境現況)</p> <p>大洲-01、大洲-04：</p> <p>此二工區之渠道緊鄰道路，另一側為廣闊水田，屬彩鵝合適棲地。大洲-01 渠道為土溝，僅靠田側為單面工；大洲-04 則為漿砌石溝，溝內多雜草。雖現勘當下未觀察到本案關注之易危 (NVU)水生植物絲葉狸藻，與瀕危 (NEN)之石龍尾及水虎尾，但該處水質清澈且底泥豐富，屬上述植物合適生長環境，而周邊水田環境亦為山芫荽(NEN)偏好棲地。</p> | | 棲地照片 1 | |
| | | <p>時間：114 年 5 月 22 日</p> <p>位置：大洲-01 (中溪洲 2-3 小給 1 分給)</p> | |

| <p>3. 現勘結果與建議：</p> <p>(1) 迴避 4-6 月之鳥類春夏繁殖季與 1-2 月冬季過境季節，且應保留施作範圍旁之植被，避免擾動工區以外環境。</p> <p>(2) 工程限縮施作範圍，減少工區周遭環境擾動；縮短工期日數，減少棲地的擾動，減低對鳥類、兩棲類、植物類的影響。</p> <p>(3) 避免晨昏及夜間施工，降低施工噪音；施工便道應考量關注物種及棲地保護；工料就地取材，施工期間搭建臨時生物通道；設立車輛減速告示牌、材料自然化，完工前清除廢棄石塊、砂土及環境周圍的垃圾。</p> <p>(4) 因周遭關注物種 (如彩鵲與柴棺龜等)有掉落溝渠之風險，建議持續追蹤有無發生上述情形，並在不影響通水前提下，於大洲-01 工區之 0K+015、0K+075，與大洲-04 工區之 0K+350 各設置 1 處坡度比 1:2、坡面粗糙化之水泥式生態爬坡，減少對鳥類及爬蟲類的影響。</p> <p>(5) 移植關注植物 (絲葉狸藻、山芫荽、石龍尾、水虎尾)至附近合適棲地，確保族群生存，減輕工程對植被之影響。</p> <p>(6) 水泥化工程導致渠道內棲地條件單一化，建議於大洲-04 工區渠道底部開設長 50 公分、寬 30 公分之生態孔，保留底泥供水生植物著生。分別於 0K+300 與 0K+350 各設置 1 處。</p> | |

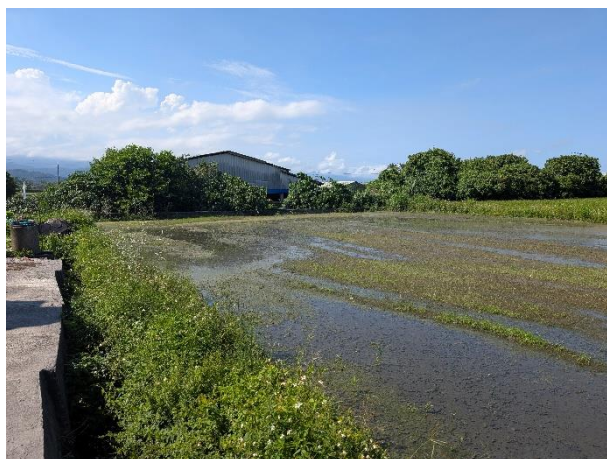
棲地照片 2

此三工區周邊多以稻田為主，僅部分區段緊鄰建物。大洲-02 原水路為漿砌石溝；大洲-05 為矩形溝；大洲-06 北端為內面工，南端則為土溝。各工區之混凝土結構多已老舊斑駁，渠壁有青苔與雜草著生。雖現勘當下未記錄到彩鷸 (II)與小水鴨 (NNT)活動，但廣闊水田屬彩鷸之典型棲地。

位置：大洲-02 (中溪洲大排二分線大洲中溪洲 6-10 小給)

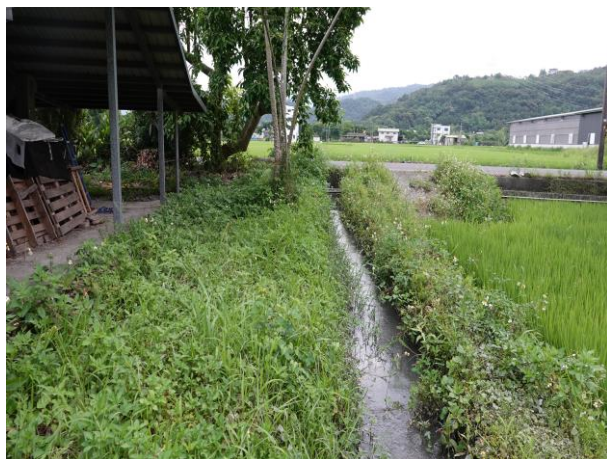
棲地照片 3

渠道圍繞民宅，外側為稻田，原水路為土溝與內面工，兩側雜草叢生。雖現勘時未記錄到山芫荽，但渠道周邊田區外緣之草生地屬其合適生長環境。

位置：大洲-03 (安農三石圍三主給 3-5 小給)

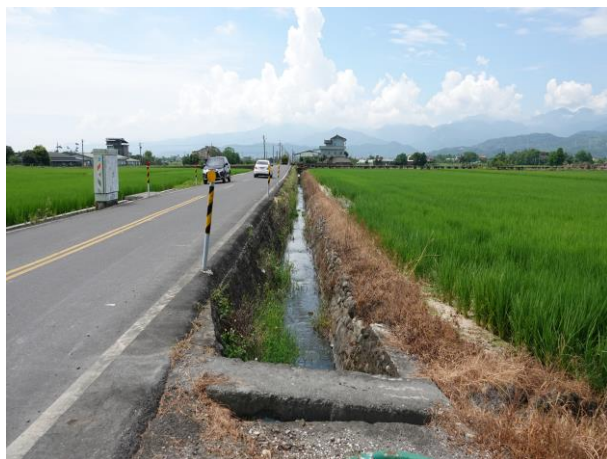
棲地照片 4

位置：大洲-04 (中溪洲大排大洲中溪洲 6-9 小排)

| | (六)水泥化工程導致渠道內棲地條件單一化，建議於大洲-04 工區渠道底部開設長 50 公分、寬 30 公分之生態孔，保留底泥供水生植物著生。分別於 0K+300 與 0K+350 各設置 1 處。 | | |

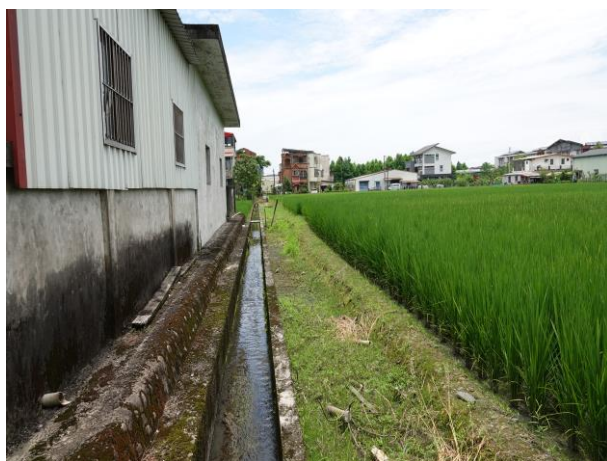
棲地照片 5

位置：大洲-05 (群英排水中興金 1L-6 小排)

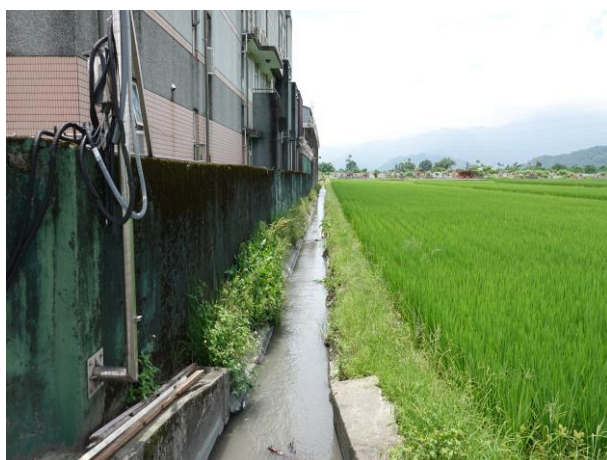
棲地照片 6

位置：大洲-06 (埔林圳幹線)

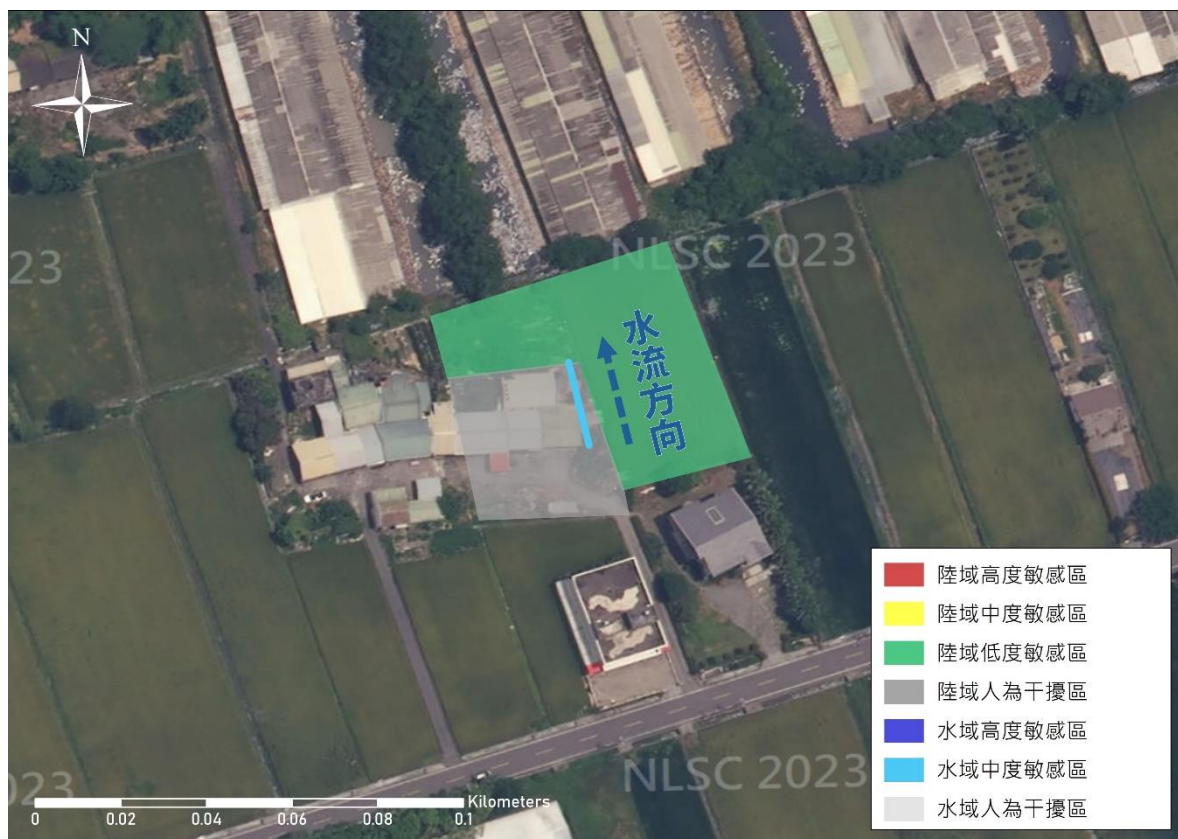
大洲-02 (中溪洲大排二分線大洲中溪洲 6-10 小給)

施工範圍至兩側道路為施工可能擾動範圍，但無保全對象敏感區域，列為陸域低度敏感區；人工建物及道路列為陸域人為干擾區；工業渠道列為水域中度敏感區。

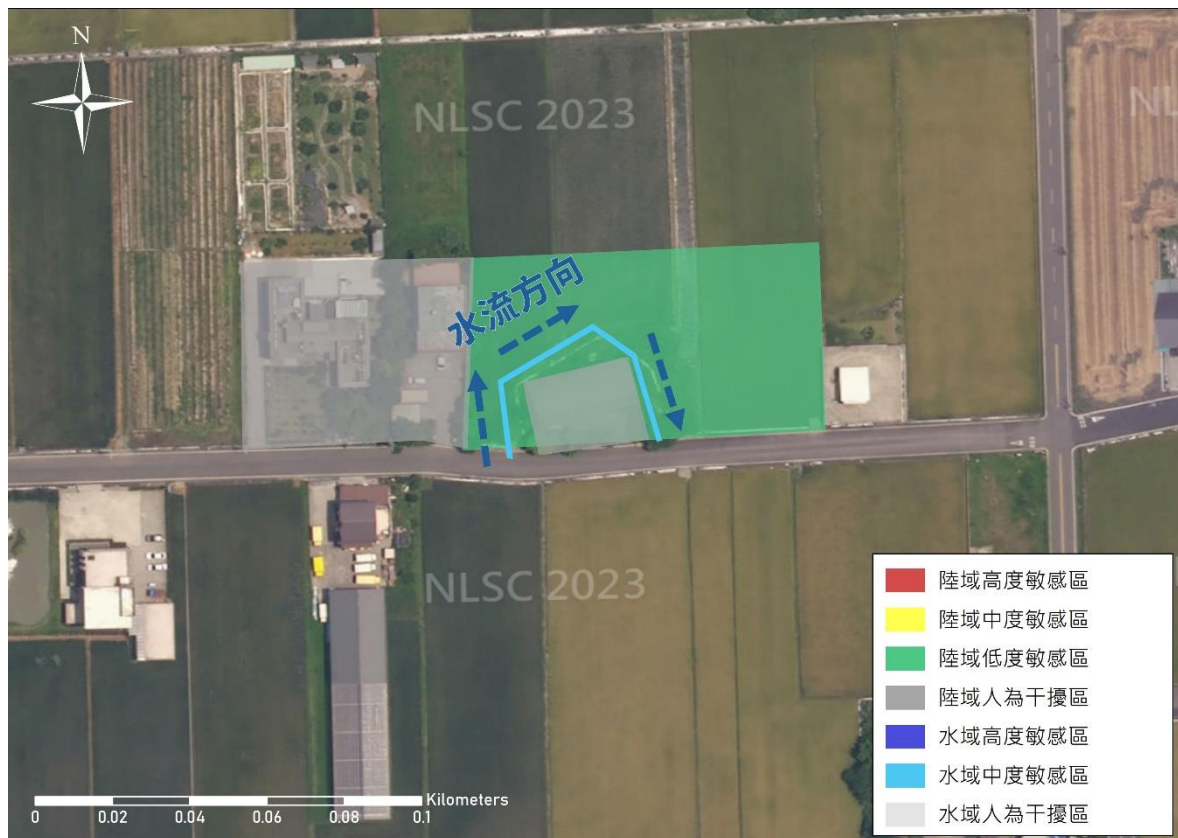
大洲-03 (安農三石圍三主給 3-5 小給)

施工範圍至兩側道路為施工可能擾動範圍，但無保全對象敏感區域，列為陸域低度敏感區；人工建物及道路列為陸域人為干擾區；工業渠道列為水域中度敏感區。

| 山芫荽 | 施工開挖將使山芫荽合適棲地受破壞，可生長區域受限制，或因工程需求而被移除。 | 可使用警示帶劃設範圍以避免傷及植株。如必須移除，需另尋合適地點移植。 |

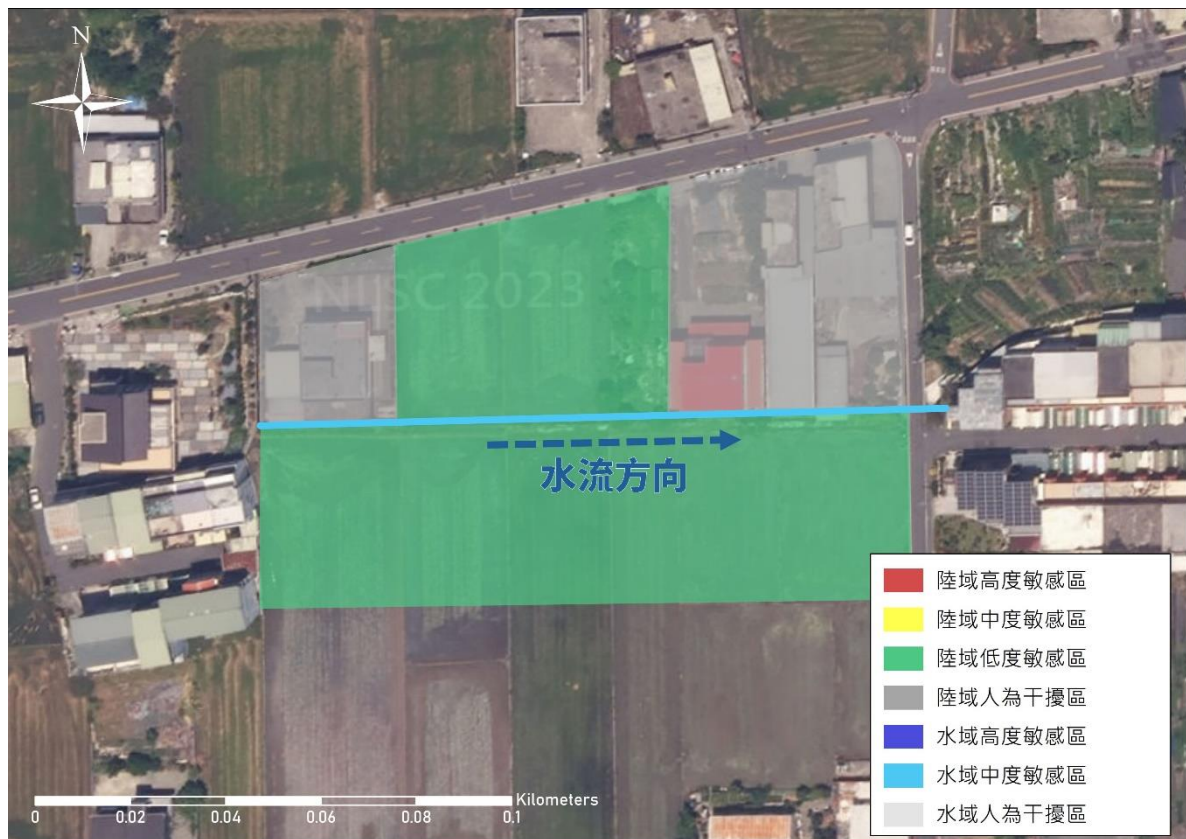
大洲-05 (群英排水中興金 1L-6 小排)

施工範圍至兩側道路為施工可能擾動範圍，但無保全對象敏感區域，列為陸域低度敏感區；人工建物及道路列為陸域人為干擾區；工業渠道列為水域中度敏感區。

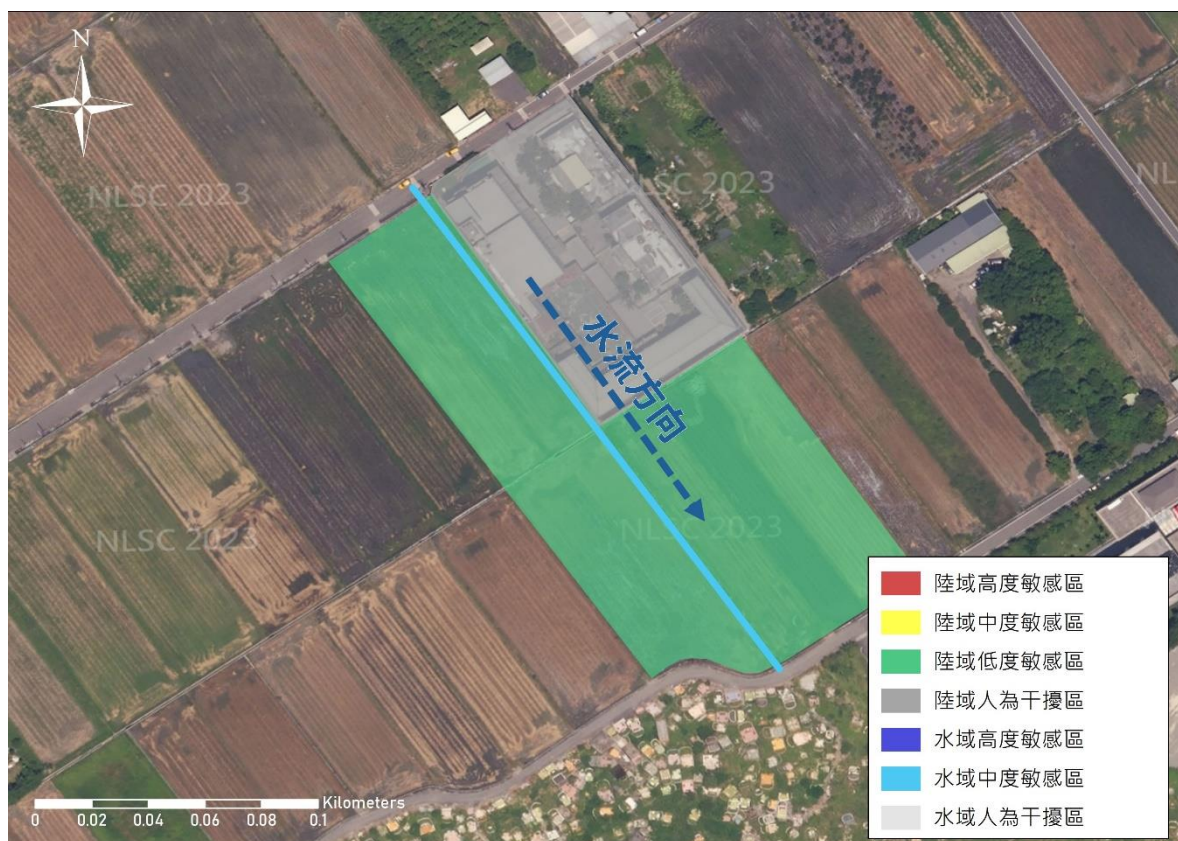
大洲-06 (埔林圳幹線)

施工範圍至兩側道路為施工可能擾動範圍，但無保全對象敏感區域，列為陸域低度敏感區；人工建物及道路列為陸域人為干擾區；工業渠道列為水域中度敏感區。
