農業部農田水利署工程生態檢核自評表-架構

| | 工程/計畫名稱 | 中興 A-10-2 中排 A-10-3 小排等水路強化工程 | 主辦機關 | 農業部農田水利署宜蘭管理處 | | | |

| D-2 工區生態資料蒐集成果更新 | | | 填寫單位 |

| D-3 現勘調查紀錄表 | | | 填寫單位 |

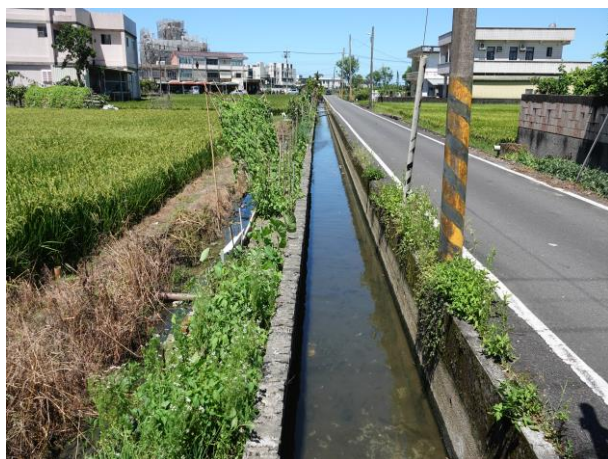
說明：壯西九輪主給 9-10-1 小給

| <p>中興 A-03：</p> <p>渠道緊鄰道路，一側稻田。原水路為矩形溝，水質尚可，底泥豐富。渠道與田區間之草生地泥濘潮濕，多粉綠狐尾藻。現勘時目擊彩鵲公鳥活動，本案建議進行夜間與水域調查。</p> | <p>日期：114 年 6 月 12 日</p> <p>位置：中興 A-02 (大吉分線中興三主給)</p> <p>棲地照片 3</p> <p>日期：114 年 6 月 11 日</p> <p>位置：中興 A-03 (壯西九輪主給 9-10-1 小給)</p> |

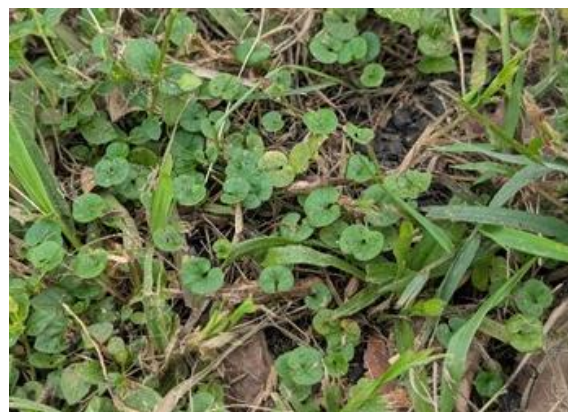
銅錢草

於中興 A-02 工區進行植被調查，共記錄到 15 種植物，含被子植物 14 種與蕨類 1 種。其中非特有的原生種共有 8 種 (佔 53.3%)、歸化種共有 7 種 (佔 46.7%)。
