農業部農田水利署工程生態檢核自評表-架構

| 生態檢核-總表 | | 填寫單位 | | |
|---|---|---|---|---|
| 工程基本資料 | 工程/計畫名稱 | 協和十三中排 13-2 小排等水路強化工程 | 主辦機關 | 農業部農田水利署宜蘭管理處 |

| 生態檢核分級表 | | | 填寫單位 |
|---|---|---|---|
| 工程或計畫名稱 | 協和十三中排 13-2 小排等水路強化工程 | 工程編號 | 宜蘭 114T002 |

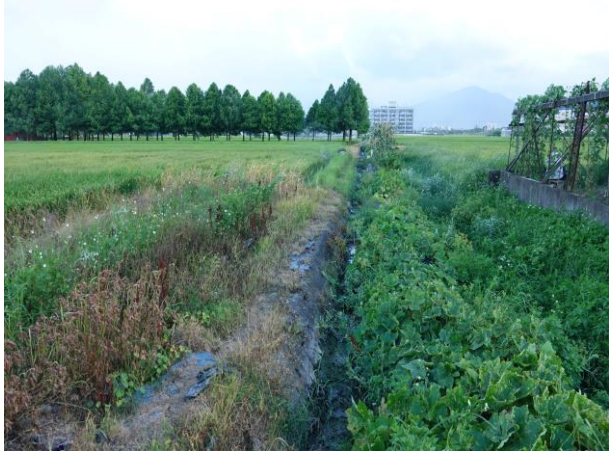
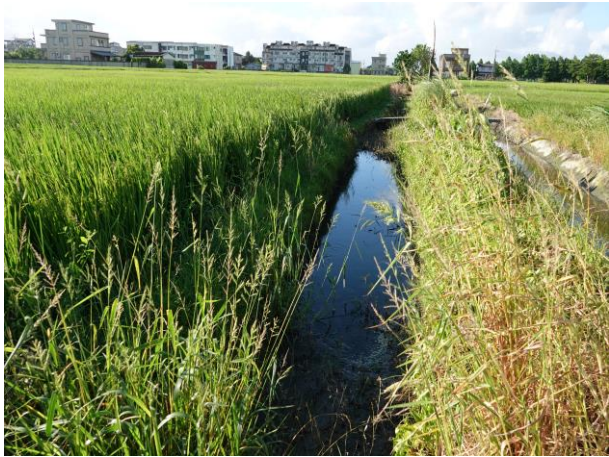
| P-3 現勘紀錄表 | | | 填寫單位 |
|---|---|---|---|
| <p>1. 生態現況描述：<br/>(記錄工程影響範圍內水陸域生態或棲地環境現況)</p> <p>協和十三-01、協和十三-02：</p> <p>兩工區皆為兩側與稻田緊臨，北端有道路穿越；協和十三-01 兩端原水路部分為內面工溝、東段為土溝，協和十三-02 工區原水路幾乎皆為土溝；水域環境緊連稻田，現勘時目擊彩鵲公鳥及 2 隻亞成鳥驚飛，可見周遭環境為彩鵲繁殖利用之棲地。</p> | | <p>協和十三-01：協和十三中排 13-2 小排</p> <p>協和十三-02：協和十三主給 13-3 小給</p> | |

- (1) 迴避 4-6 月之鳥類春夏繁殖季，且應保留施作範圍旁之植被，避免擾動工區以外環境。
- (2) 避免晨昏及夜間施工，降低施工噪音。
- (3) 工料就地取材，施工期間搭建臨時生物通道；設立車輛減速告示牌、材料自然化，完工前清除廢棄石塊、砂土及環境周圍的垃圾。
- (4) 工程期間做好汙水防堵作業，防止汙水排放至周邊水域污染水質，移植關注類群至附近合適棲地，降低對水域植物族群的擾動
- (5) 因周遭關注物種 (如彩鷸) 有掉落溝渠之風險，建議持續追蹤有無發生上述情形，並在不影響通水前提下，評估將生態爬坡等友善設施納入工程設計之可能。

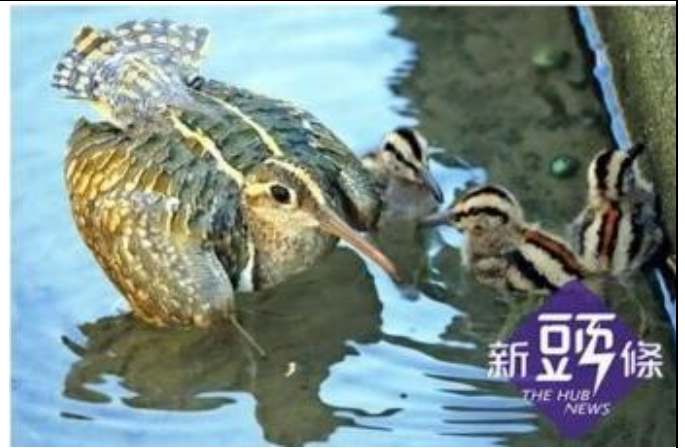
矩形溝雖有耐用、易維護之優點，但渠壁光滑且坡度過陡，易使誤入水圳的動物無法順利脫困或通行，水禽的雛鳥、爬蟲類、兩棲類，甚至中小型哺乳類皆有受困灌排系統之可能。

落溝彩鷸雛鳥與試圖搶救公鳥  
(圖片來源：新頭條新聞 周俊雄攝)
