農業部農田水利署工程生態檢核自評表-架構

| 生態檢核-總表 | | 填寫單位 | | |
|---|---|---|---|---|
| 工程基本資料 | 工程/計畫名稱 | 南富十中排等水路強化工程 | 主辦機關<br>農業部農田水利署宜蘭管理處 | |
| | 工程概要 | (南富-01) 南富十中排：排水路長度 609 公尺，寬度 1.4-1.7 公尺，高度 1.5 公尺。<br>TWD97 起點座標 X：331142, Y：2728127<br>(南富-02) 北富四之七主給 4-1-1 小給 1 補給：給水路長度 105 公尺，寬度 0.6 公尺，高度 0.5-0.7 公尺。<br>TWD97 起點座標 X：330818, Y：2728413 | | |

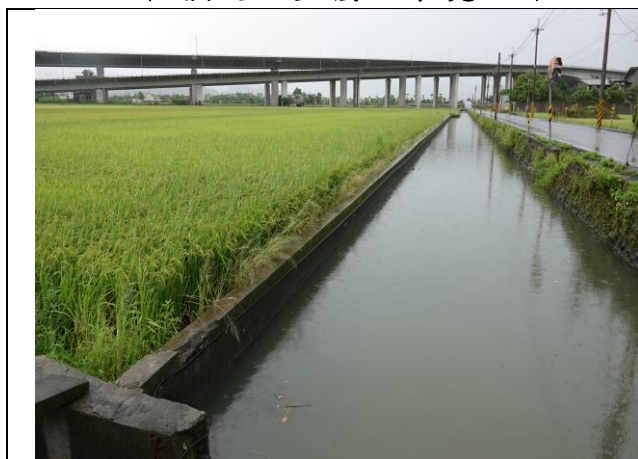
| 工程生態檢核基本資料表 | | | | <input checked="" type="checkbox"/> 第一級生態檢核<br><input type="checkbox"/> 第二級生態檢核 | | 填寫單位<br><br>主辦生態團隊 | |
|---|---|---|---|---|---|---|--|
| 棲地現況說明：棲地環境涵蓋農田與居住地。農田係人為種植作物之土地，植物相較單調且垂直分層少，生物多為植食性之無脊椎動物及其掠食者，且行為模式易受耕作方式影響；居住地多已開發，人為擾動程度高，生物多為適應人類活動的常見動植物。 | | | | | | | |

時間：114 年 6 月 12 日  
說明：南富十中排

| 勘查意見 | <p>備註：</p> <p>(一) 南富-02 渠道緊鄰住宅區，其現地屬高度人為擾動區域，非屬關注物種之合適棲地，建議停辦後續生態檢核作業。</p> <p>(二) 迴避 4-6 月之鳥類春夏繁殖季與冬季過境季節，且應保留施作範圍旁之植被，避免擾動工區以外環境。</p> <p>(三) 避免晨昏及夜間施工，降低施工噪音。</p> <p>(四) 工料就地取材，施工期間搭建臨時生物通道；設立車輛減速告示牌、材料自然化，完工前清除廢棄石塊、砂土及環境周圍的垃圾。</p> <p>(五) 工程期間做好汙水防堵作業，防止汙水排放至周邊水域污染水質，減輕對週遭或中下游中華青鱗、高體鯉水域棲地之影響。</p> <p>(六) 工程施作期間應避免一次性斷水，採半半施工維持上下游水流通暢，使水域生物有充分空間迴避。</p> <p>(七) 因周遭關注物種（如彩鷸）有掉落溝渠之風險，建議持續追蹤有無發生上述情形，並在不影響通水前提下，評估將生態爬坡等友善設施納入工程設計之可能。</p> <p>(八) 開設生態管，保留部分水生動植物和其棲息之場所。</p> | | |

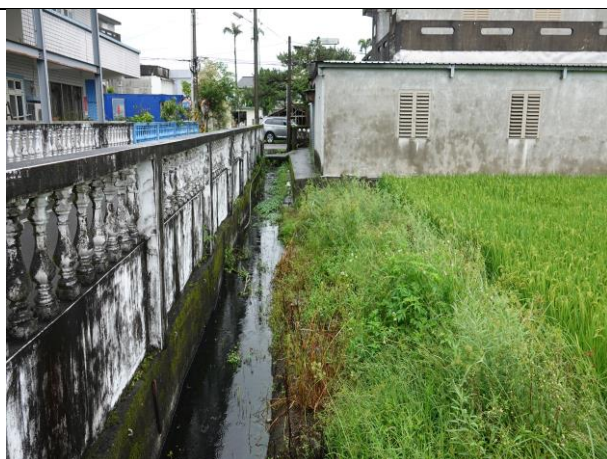
時間：114 年 6 月 12  
說明：北富四之七主給 4-1-1 小給 1 補給

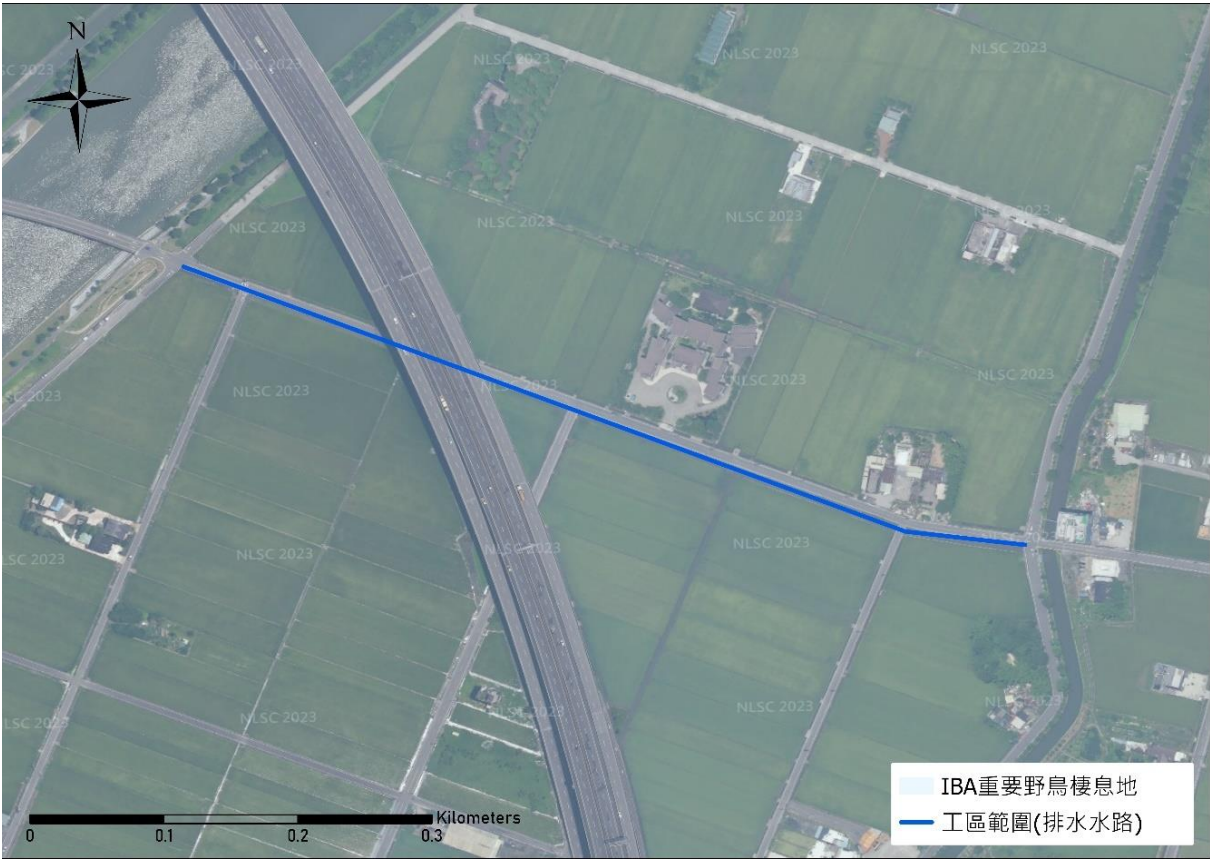
1. 是否套疊工區週邊生態敏感區圖層?  
☒ 是，生態敏感區套疊結果說明: IBA 重要野鳥棲息地  
☐ 否，原因: \_\_\_\_\_

南富-01 工區 (南富十中排)

本團隊以 ArcGIS 系統套疊本案工程位置與「生態敏感區」相關圖層，本案工區涉及 IBA 重要野鳥棲息地 (宜蘭蘭陽溪口重要野鳥棲息地)，故將本案列為第一級生態檢核。

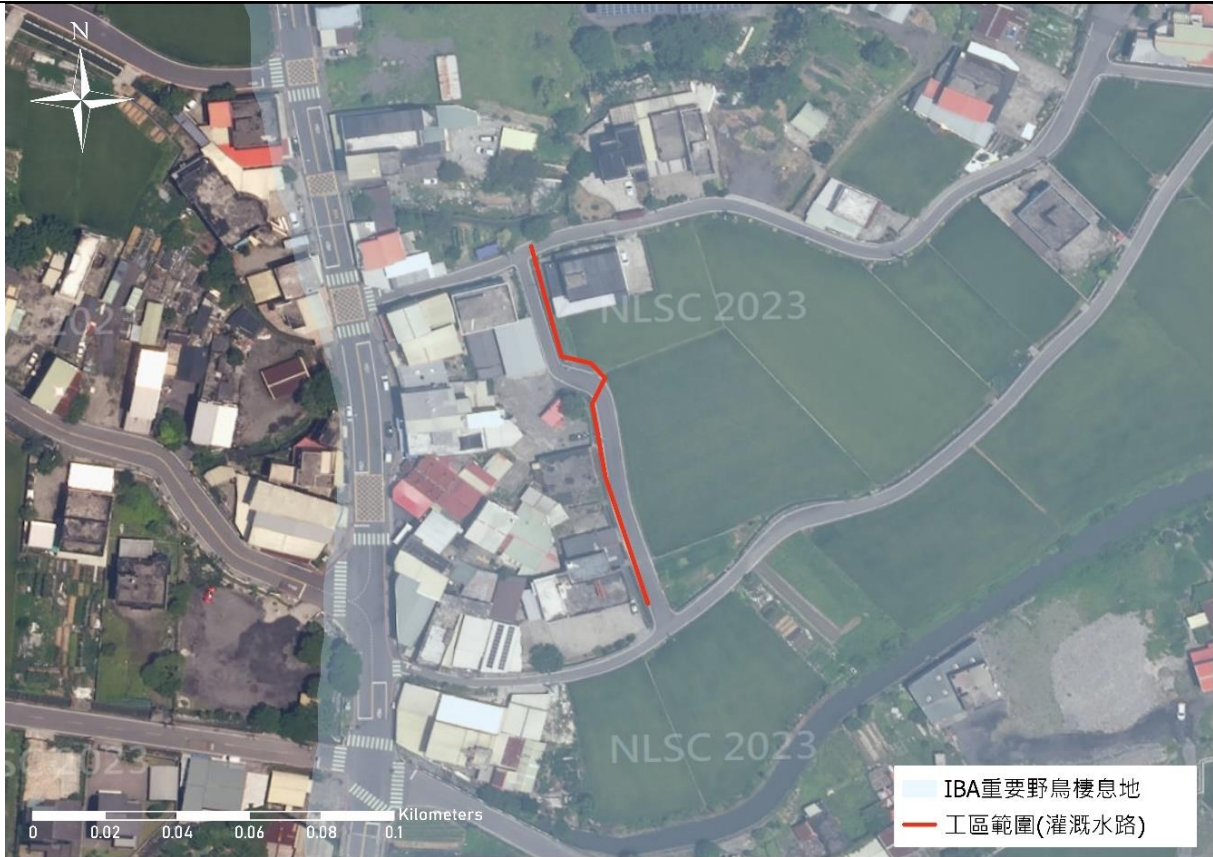
南富-02 工區 (北富四之七主給 4-1-1 小給 1 補給)

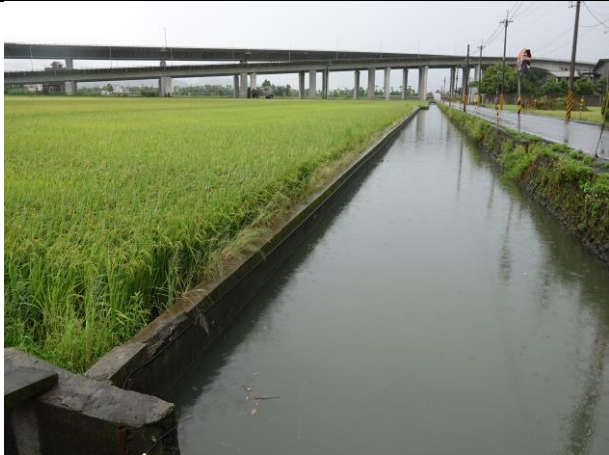
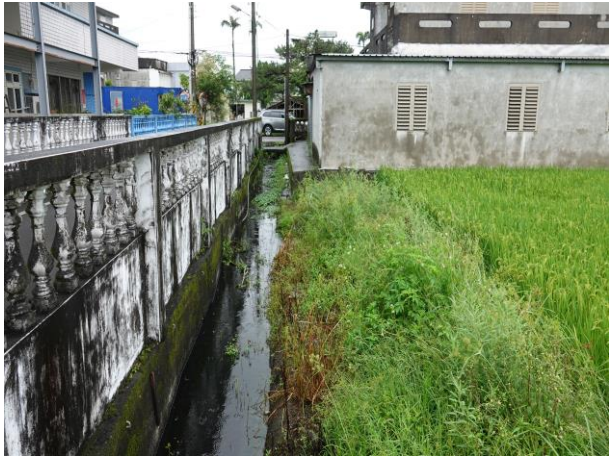
| P-3 現勘紀錄表 | | | 填寫單位 | | | |
|---|---|---|---|--|---|--|
| <p>1. 生態現況描述：<br/>(記錄工程影響範圍內水陸域生態或棲地環境現況)</p> <p>南富-01：<br/>南富-01 南側為稻田、北側為既有道路；原水路部分為漿砌石及水泥溝，水域環境緊連稻田，線現勘時可見南側聯接渠道有多種水禽如夜鷺、小白鷺及花嘴鴨棲息利用。</p> <p>南富-02：<br/>南富-02 渠道緊鄰住宅區，僅東側部分區段連接小片稻田，西側為既有道路。原水路為內面工溝，渠道圍繞屋舍，本案雖涵蓋於 IBA 重要鳥類棲地範圍內，但其現地屬高度人為擾動區域，非屬關注物種之合適棲地，建議停辦後續生態檢核作業。</p> | | <p>南富-01：南富十中排</p> <p>南富-02：北富四之七主給 4-1-1 小給 1 補給</p> | | | | |

本案各工區周邊多有水田環境，屬彩鷸典型棲地，而周邊植被亦可能為其他野生動物利用與棲息處。工程行為造成之植被覆蓋減少、演替受阻等環境變化，以及機具運轉之噪音干擾，皆可能衝擊到高度利用周邊水田濕地的物種，建議持續觀察追蹤。

工程行為造成之渠道內水流量改變、汙水排放、底質不透水性提升，與生物通道阻隔、棲地破碎化等，皆對當地生物造成極大影響。且施工期間大型機具對周遭植被之擾動與噪音干擾，可能驚擾依賴水田環境棲息與繁衍的物種，使其棲地條件受損。

矩形溝雖有耐用、易維護之優點，但渠壁光滑且坡度過陡，易使誤入水圳的動物無法順利脫困或通行，水禽的雛鳥、爬蟲類、兩棲類，甚至中小型哺乳類皆有受困灌排系統之可能。

- (1) 南富-02 渠道緊鄰住宅區，其現地屬高度人為擾動區域，非屬關注物種之合適棲地，建議停辦後續生態檢核作業。
- (2) 迴避 4-6 月之鳥類春夏繁殖季與冬季過境季節，且應保留施作範圍旁之植被，避免擾動工區以外環境。
- (3) 避免晨昏及夜間施工，降低施工噪音。
- (4) 工料就地取材，施工期間搭建臨時生物通道；設立車輛減速告示牌、材料自然化，完工前清除廢棄石塊、砂土及環境周圍的垃圾。
- (5) 工程期間做好汙水防堵作業，防止汙水排放至周邊水域污染水質，減輕對週遭或中下游中華青鱗、高體鰱鰻水域棲地之影響。
- (6) 工程施作期間應避免一次性斷水，採半半施工維持上下游水流暢通，使水域生物有充分空間迴避。
- (7) 因周遭關注物種 (如彩鷸) 有掉落溝渠之風險，建議持續追蹤有無發生上述情形，並在不影響通水前提下，評估將生態爬坡等友善設施納入工程設計之可能。
- (8) 開設生態管，保留部分水生動植物和其棲息之場所。

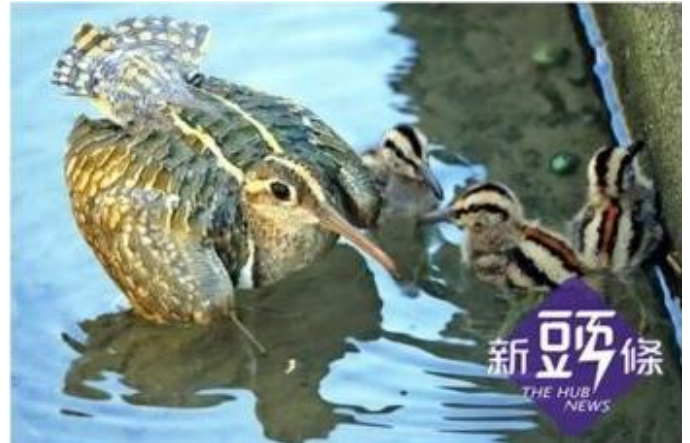
落溝彩鷸雛鳥與試圖搶救公鳥  
(圖片來源：新頭條新聞 周俊雄攝)
