農業部農田水利署工程生態檢核自評表-架構

| 生態檢核-總表 | | 填寫單位 | | |
|---|---|---|---|---|
| 工程基本資料 | 工程/計畫名稱 | 南富十中排等水路強化工程 | 主辦機關<br>農業部農田水利署宜蘭管理處 | |
| | 工程概要 | (南富-01) 南富十中排：排水路長度 609 公尺，寬度 1.4-1.7 公尺，高度 1.5 公尺。<br>TWD97 起點座標 X：331142, Y：2728127<br>(南富-02) 北富四之七主給 4-1-1 小給 1 補給：給水路長度 105 公尺，寬度 0.6 公尺，高度 0.5-0.7 公尺。<br>TWD97 起點座標 X：330818, Y：2728413 | | |

## 規劃設計階段

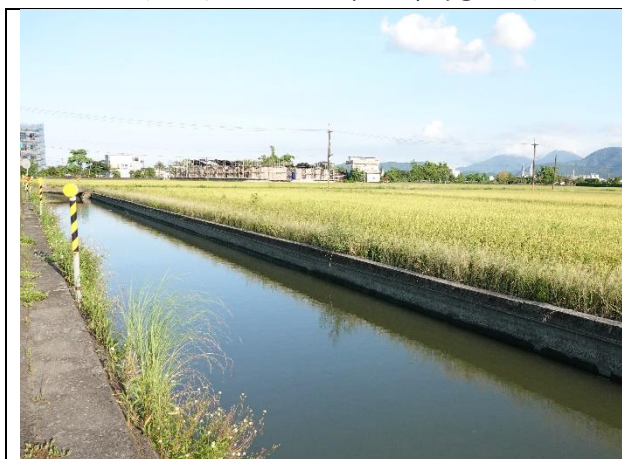
時間：114 年 6 月 23 日  
說明：南富十中排

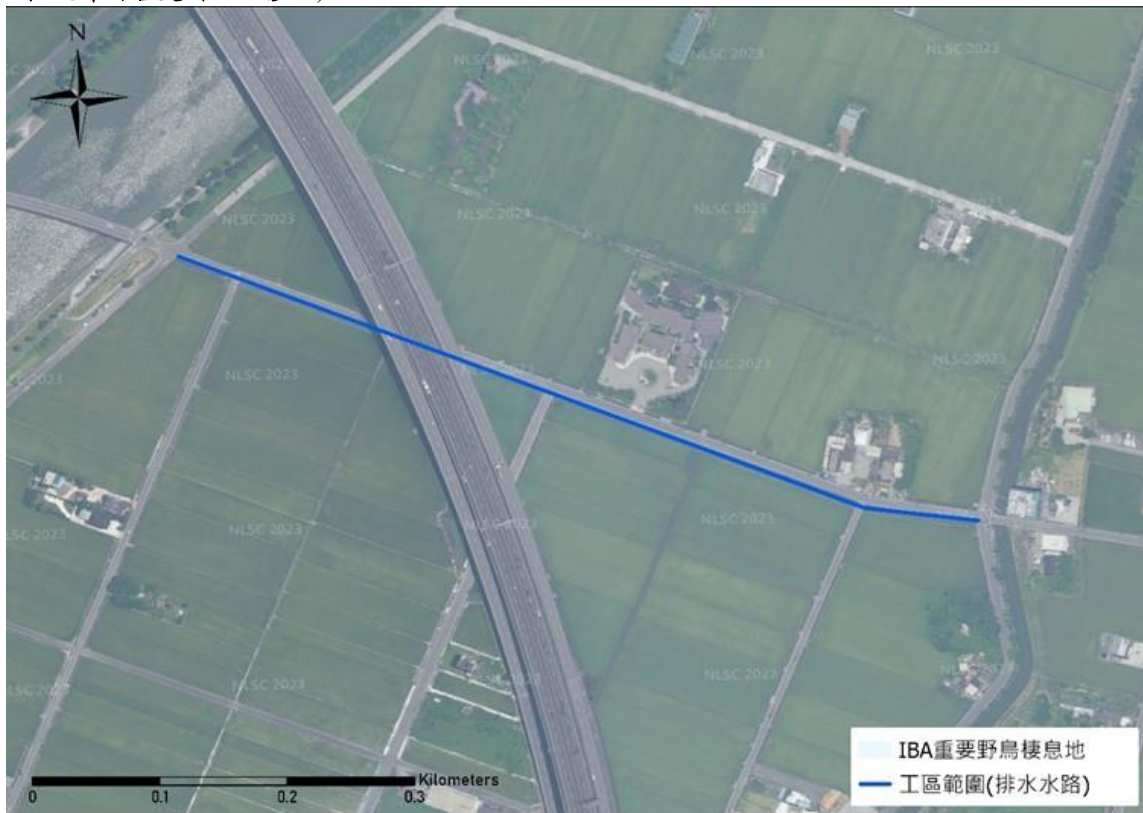
南富-01 工區 (南富十中排)

**可能造成之生態影響：** ☒ 水流量改變 ☒ 水域生物通道阻隔或棲地切割 ☐ 阻礙坡地植被演替 ☒ 減少植被覆蓋 ☒ 濁度升高 ☐ 大型施工便道施作 ☐ 土方挖填棲地破壞 ☐ 其他：\_\_\_\_\_

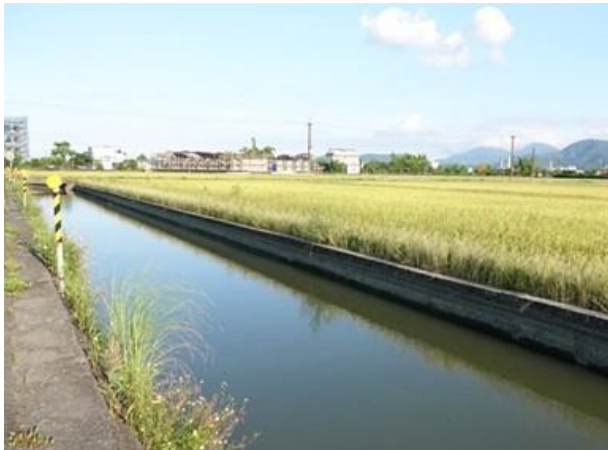
| D-3 現勘調查紀錄表 | | | 填寫單位 | |
|---|---|---|---|--|
| <p>1. 棲地現況描述：</p> <p>(記錄工程影響範圍內水陸域生態或棲地環境現況)</p> <p>南富-01：</p> <p>南富-01 南側為稻田、北側為既有道路；原水路部分為漿砌石及水泥溝，水域環境緊連稻田，線現勘時可見南側聯接渠道有多種水禽如夜鷺、小白鷺及花嘴鴨棲息利用。</p> | | <p>南富-01：南富十中排</p> | | |

| <p>4. 現勘結果與建議：</p> <p>(一) 迴避 4-6 月之鳥類春夏繁殖季與冬季過境季節，且應保留施作範圍旁之植被，避免擾動工區以外環境。</p> <p>(二) 避免晨昏及夜間施工，降低施工噪音。</p> <p>(三) 工料就地取材，施工期間搭建臨時生物通道；設立車輛減速告示牌、材料自然化，完工前清除廢棄石塊、砂土及環境周圍的垃圾。</p> <p>(四) 工程期間做好汙水防堵作業，防止汙水排放至周邊水域污染水質，減輕對週遭或中下游中華青鱗、高體鰱水域棲地之影響。</p> <p>(五) 工程施作期間應避免一次性斷水，採半半施工維持上下游水流暢通，使水域生物有充分空間迴避。</p> <p>(六) 因周遭關注物種 (如彩鷸)有掉落溝渠之風險，建議持續追蹤有無發生上述情形，並在不影響通水前提下，評估將於 0K+166、0K+405 處設置 2 處水泥式 30 公分寬、坡面粗糙化、坡度比 1:2 式生態爬坡等生物逃脫通道，減低對鳥類、爬蟲類及兩棲類的影響。</p> <p>(七) 於生態爬坡底部開設寬 100 公分、高 40 公分之生態槽，保留部分水生動植物和其棲息之場所。</p> | | | |

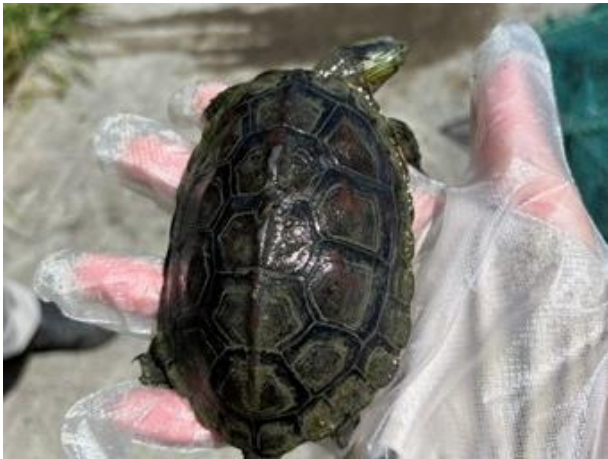
| D-3 現勘調查紀錄表 | | | 填寫單位 | |
|---|---|---|---|--|
| <p>2. 是否辦理物種補充調查？</p> <p><input checked="" type="checkbox"/> 是，請續填第 3 項</p> <p><input type="checkbox"/> 否。請續填第 4 項</p> <p>3. 物種補充調查結果概述：</p> <p>陳述調查目的及方法，以及說明調查物種或生物類群，並於調查完成後提出調查成果，分析及評估調查成果與工程影響之關聯性。</p> <p>依據本案工程性質、工程周邊環境與關注物種，本次生態監測調查，將納入工區範圍內的鳥類、爬蟲類、兩棲類、昆蟲類（以較易觀察，且分別為濱水及陸域環境指標的蜻蛉類及蝶類為主）、水生動物、植物為調查對象。</p> <p>南富十中排工區共記錄到 14 種陸域動物，主要為鳥類 12 種，此外還有爬蟲類 2 種。</p> <p>於工區進行的鳥類調查，共記錄到棕沙燕 100 隻、麻雀 77 隻、小白鷺 10 隻、高蹺鴿 6 隻、褐頭鷓鴣 4 隻、紅冠水雞 3 隻、磯鶇 3 隻、家八哥 3 隻、白尾八哥 3 隻、紅鳩 2 隻、白腹秧雞 2 隻和鷹斑鶇 2 隻等 12 種鳥類總計 215 隻次。因調查時值夏季，並未觀察到關注物種小水鴨棲息於田區內，其餘則是留棲類（如棕沙燕）為主。爬蟲類則記錄到斑龜及紅耳泥龜共 4 隻。</p> | | <p>物種照片 1</p> <p><b>斑龜</b></p> <p>日期：114 年 8 月 08 日</p> <p>位置：南富-01 (南富十中排)</p> | | |

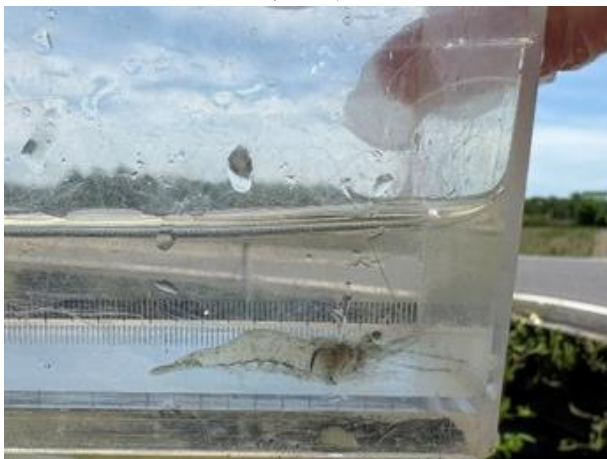
| | | <p>物種照片 3</p> <p>鋸齒新米蝦</p> | |
| | | <p>日期：114 年 8 月 08 日<br/>位置：南富-01 (南富十中排)</p> | |

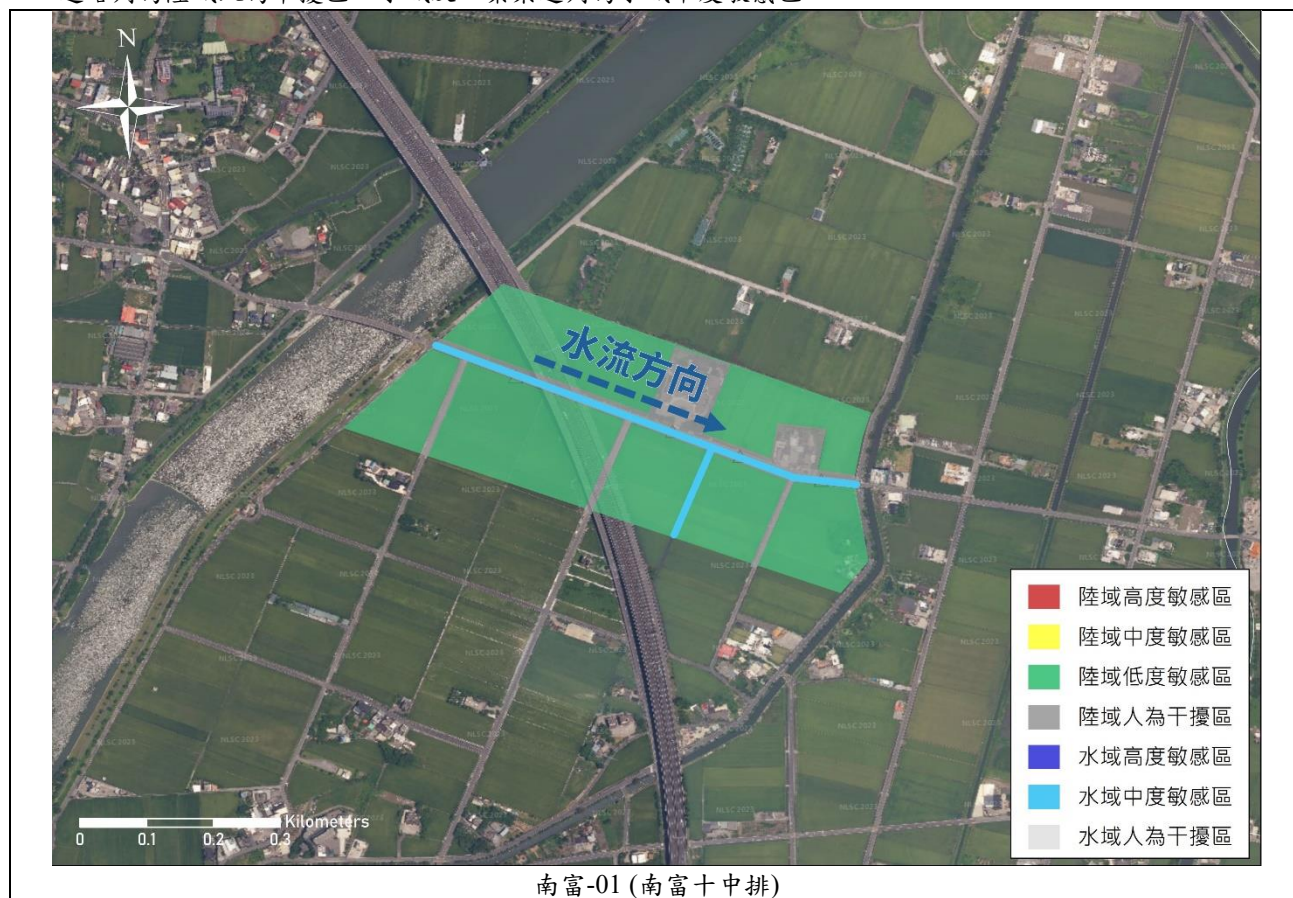
1. 生態關注區域圖：

施工範圍至兩側道路為施工可能擾動範圍，但無保全對象敏感區域，列為陸域低度敏感區；人工建物及道路列為陸域人為干擾區；水域及工案渠道列為水域中度敏感區。
